Asbestinventarisatetest

Onkerzelestraat 155, 9500 Geraardsbergen

Attestnummer : 20240913-000406.000

Uitgegeven op : 13.09.2024

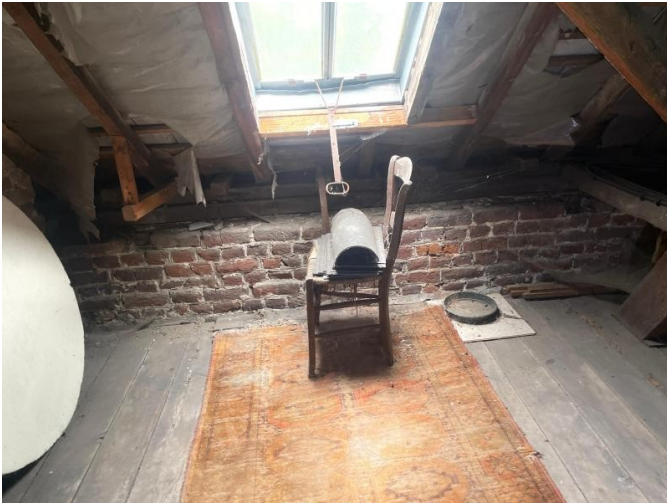
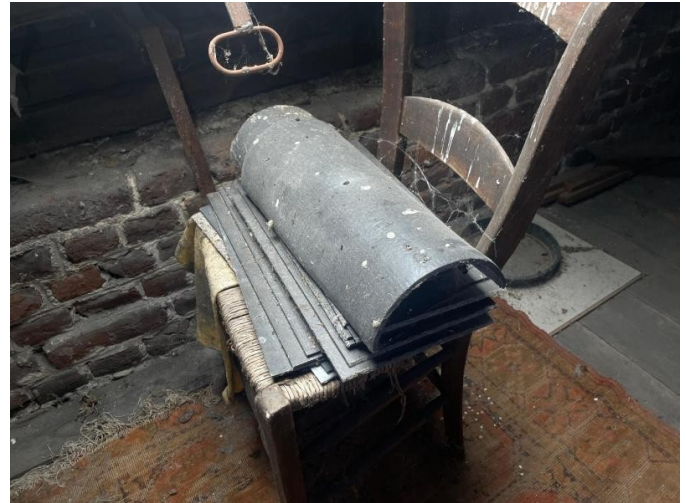
Fiche 1: Restanten dakleien

Asbestmateriaal - afvalstof

Het asbestmateriaal valt onder de mijlpaal van 2040.

Dringend verwijderen

Beschrijving	Restanten dakleien
Type afvalstof	Betreft stock-voorraad of gedemonteerde asbestmaterialen
Aanwezige resten	Geen resten aanwezig
Omgeving	Binnen
Primaire drager	Bodem
Asbestmaterialen	<ul style="list-style-type: none">Dak- en gevelbekleding - Lei, shingle
Bindmiddel van asbestmateriaal	Cement
Gebondenheid op basis van bindmiddel	Hecht
Hoeveelheid (gewicht - aantal)	<ul style="list-style-type: none">5,00 kg - 1 stuk
Totaal gewicht	5,00 kg
Eenvoudig bereikbaar	Ja
Identificatiemethode	Vaststelling zonder monsternamen
Opmerking	Hoeveelheid is gebaseerd op een schatting.

- Verwijder het asbestafval.

- Eenvoudige handelingen: mag via doe-het-zelf of door werknemer(s) met opleidingsattest eenvoudige handelingen
Afval dubbel verpakken om te verwijderen.

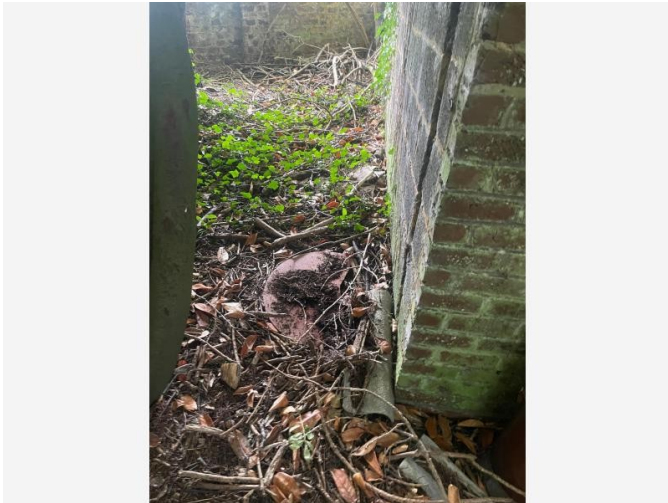
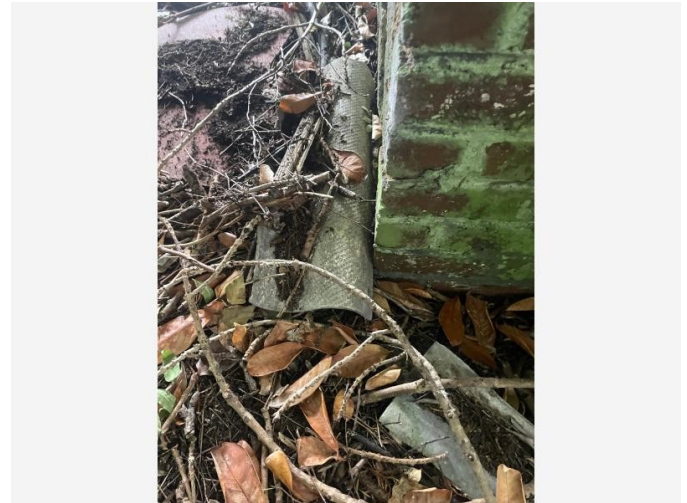
Het asbestmateriaal valt onder de mijlpaal van 2040.

Dringend verwijderen

Beschrijving	Asbestcement golfplaten
Type afvalstof	Betreft resten (contaminatie) van verwerking of beschadiging
Type resten (contaminatie)	<ul style="list-style-type: none">• Stukken, fragmenten (los, opliggend)
Besmette materialen	<ul style="list-style-type: none">• Bodem
Bron van de resten	Asbestcementen golfplaten dak gebouw KSA
Omgeving	Buiten
Primaire drager	Bodem
Gebondenheid resten	Niet hecht
Hoeveelheid (gewicht - aantal)	<ul style="list-style-type: none">• 2,00 kg - 1 stuk
Totaal gewicht	2,00 kg
Eenvoudig bereikbaar	Ja
Identificatiemethode	Vaststelling zonder monsternamen
Opmerking	Hoeveelheid is gebaseerd op een schatting.

- Verwijder het asbestafval.

- Eenvoudige handelingen: mag via doe-het-zelf of door werknemer(s) met opleidingsattest eenvoudige handelingen
Afval dubbel verpakken.

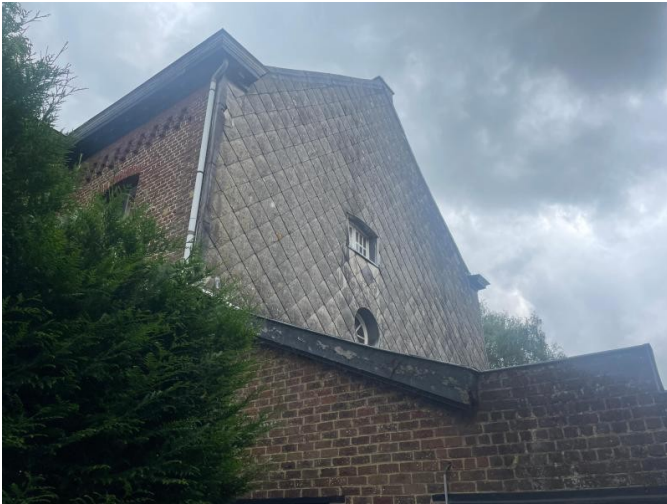
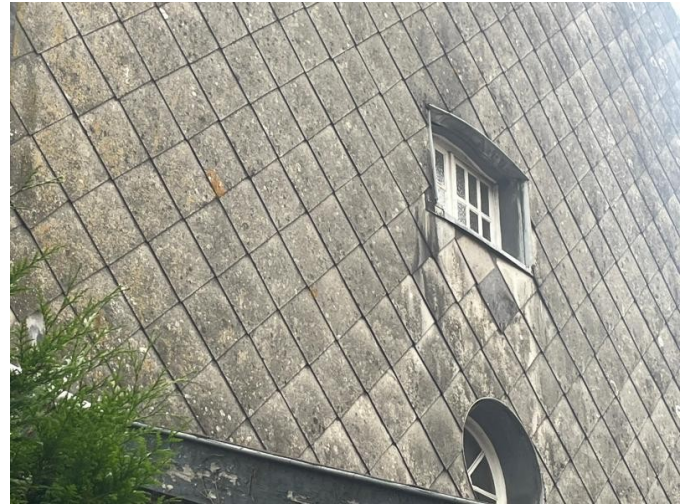
Het asbestmateriaal valt onder de mijlpaal van 2034.

Verwijderen

Eindbeoordeling materiaalrisico	Verhoogd materiaalrisico en/of verhoogde kans op vezelvrijgave
---------------------------------	--

Gebondenheid	Categorie 1: hechtgebonden in oorsprong
Asbestsoort (vezeltype)	Crocidoliet aanwezig
Asbestconcentratie	Laag (< 50%)
Afschermingsgraad van het gehele materiaal	Geheel of deels vrij aan de buitenlucht
Toestand van het materiaal	Matig beschadigd, matig verweerd

Beschrijving	Gevelleien
Omgeving	Buiten
Primaire drager	Wand buitenschil
Asbestmateriaal	Dak- en gevelbekleding - Lei, shingle
Bindmiddel van asbestmateriaal	Cement
Gebondenheid op basis van bindmiddel	Hecht
Hoeveelheid (oppervlakte - aantal)	<ul style="list-style-type: none">• 50,00 m² - 1 stuk
Totale oppervlakte	50,00 m ²
Eenvoudig bereikbaar	Ja
Bevestigingswijze	<ul style="list-style-type: none">• Geklemd
Identificatiemethode	Vaststelling zonder monstername
Destructieve handeling voor identificatie	Nee
Opmerking	Hoeveelheid is gebaseerd op een schatting.

- Zorg voor een veilig beheer. Vermijd het beschadigen van het asbestmateriaal. Controleer de toestand jaarlijks op wijzigingen.

- Eenvoudige handelingen: mag via doe-het-zelf of door werknemer(s) met opleidingsattest eenvoudige handelingen
Gevelleien zijn eenvoudig te verwijderen, let erop dat de leien niet breken tijdens het verwijderen.

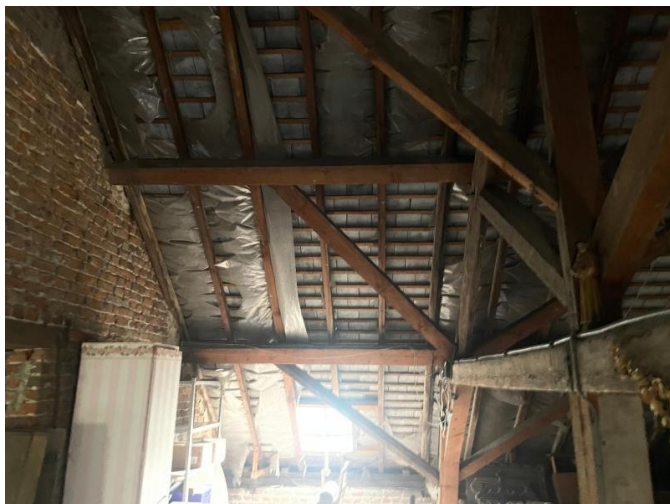
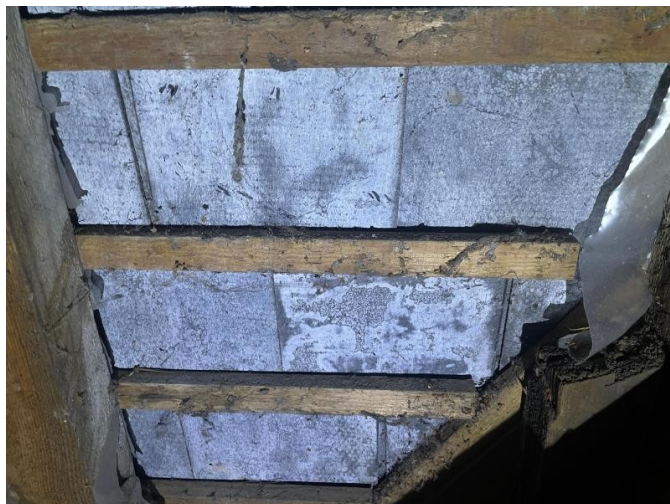
Het asbestmateriaal valt onder de mijlpaal van 2040.

Verwijderen

Eindbeoordeling materiaalrisico	Verhoogd materiaalrisico en/of verhoogde kans op vezelvrijgave
---------------------------------	--

Gebondenheid	Categorie 1: hechtgebonden in oorsprong
Asbestsoort (vezeltype)	Crocidoliet aanwezig
Asbestconcentratie	Laag (< 50%)
Afschermingsgraad van het gehele materiaal	Geheel of deels (ook) vrij aan de binnenlucht
Toestand van het materiaal	Licht beschadigd, licht verweerd. Intact calciumsilicaatmateriaal of categorie III 'gebondenheid'

Beschrijving	Dakleien
Omgeving	Binnen
Primaire drager	Schuin dak
Asbestmateriaal	Dak- en gevelbekleding - Lei, shingle
Bindmiddel van asbestmateriaal	Cement
Gebondenheid op basis van bindmiddel	Hecht
Hoeveelheid (oppervlakte - aantal)	<ul style="list-style-type: none">• 150,00 m² - 1 stuk
Totale oppervlakte	150,00 m ²
Eenvoudig bereikbaar	Ja
Bevestigingswijze	<ul style="list-style-type: none">• Geklemd
Identificatiemethode	Vaststelling zonder monstername
Destructieve handeling voor identificatie	Nee
Opmerking	Hoeveelheid is gebaseerd op een schatting.

- Zorg voor een veilig beheer. Vermijd het beschadigen van het asbestmateriaal. Controleer de toestand jaarlijks op wijzigingen.
- Hemelwater dat afspoelt van asbestcement daken of gevels kan asbestdeeltjes bevatten. Gebruik het enkel voor gesloten circuits (bv. spoelen toiletten). Reinig na het vervangen van het dak of de gevel de dakgoten en regenwaterput of -ton om asbesthoudend sediment of slib te verwijderen

- Eenvoudige handelingen: mag via doe-het-zelf of door werknemer(s) met opleidingsattest eenvoudige handelingen
Dakleien zijn eenvoudig te verwijderen, let erop dat de leien niet breken tijdens het verwijderen.

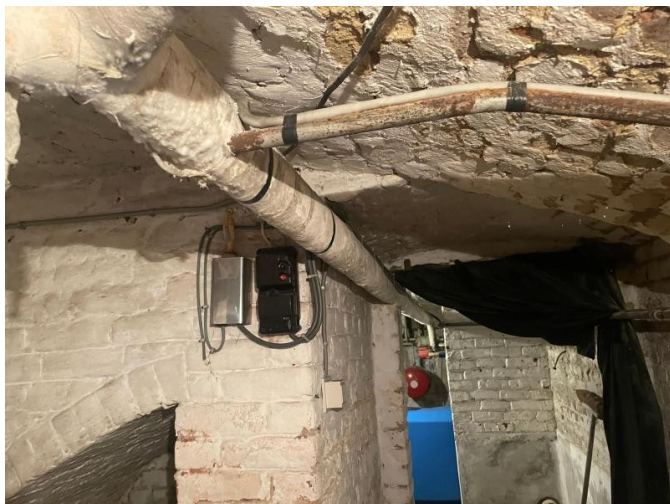
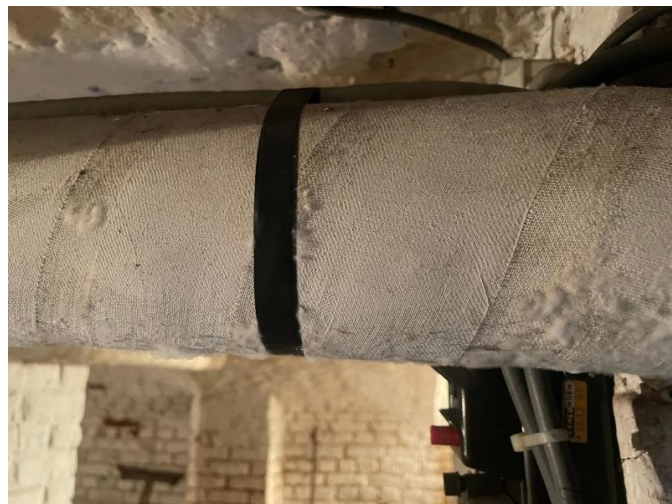
Het asbestmateriaal valt onder de mijlpaal van 2034.

Verwijderen

Eindbeoordeling materiaalrisico	Verhoogd materiaalrisico en/of verhoogde kans op vezelvrijgave
---------------------------------	--

Gebondenheid	Categorie 2: niet-hechtgebonden met matrix
Asbestsoort (vezeltype)	Amfibool aanwezig, uitgezonderd crocidoliet
Asbestconcentratie	Hoog ($\geq 50\%$)
Afschermingsgraad van het gehele materiaal	Geheel of deels (ook) vrij aan de binnenlucht
Toestand van het materiaal	Licht beschadigd, licht verweerd. Intact calciumsilicaatmateriaal of categorie III 'gebondenheid'

#	Type	Referentie	Resultaat
5.1	Mengmonster	1.01	Amosiet

Beschrijving	Leidingisolatie kelder rechte stukken
Omgeving	Binnen
Primaire drager	Ruimteverwarming
Asbestmateriaal	In-situ afwerkingslagen - Thermische isolatie
Bindmiddel van asbestmateriaal	Karton - papier - viltachtig
Gebondenheid op basis van bindmiddel	Niet-hechtgebonden
Hoeveelheid (lengte - omtrek - dikte - aantal)	<ul style="list-style-type: none">• 15,00 m - 20,00 cm - 5,00 cm - 1 stuk
Totaal volume	0,15 m ³
Eenvoudig bereikbaar	Ja
Bevestigingswijze	<ul style="list-style-type: none">• Verlijmd, ingegoten, versmeerd
Identificatiemethode	Vaststelling met monsternamen
Destructieve handeling voor identificatie	Nee
Opmerking	Hoeveelheid is gebaseerd op een schatting.

- Zorg voor een veilig beheer. Vermijd het beschadigen van het asbestmateriaal. Controleer de toestand jaarlijks op wijzigingen.

- Hermetische zone (erkend asbestverwijderaar)
Leidingisolatie is enkel te verwijderen via hermetische zone.

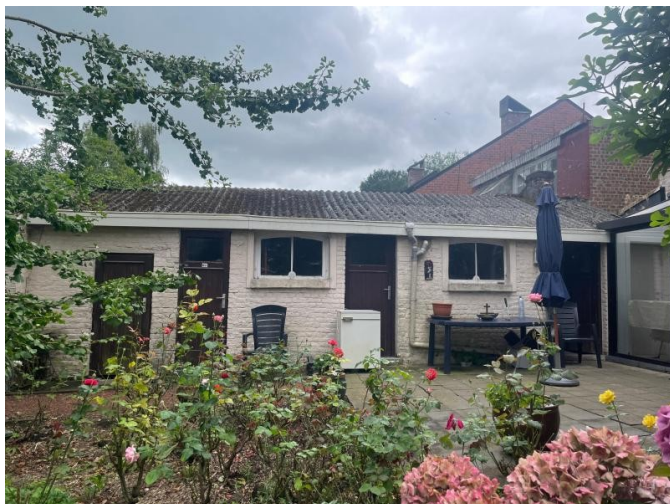
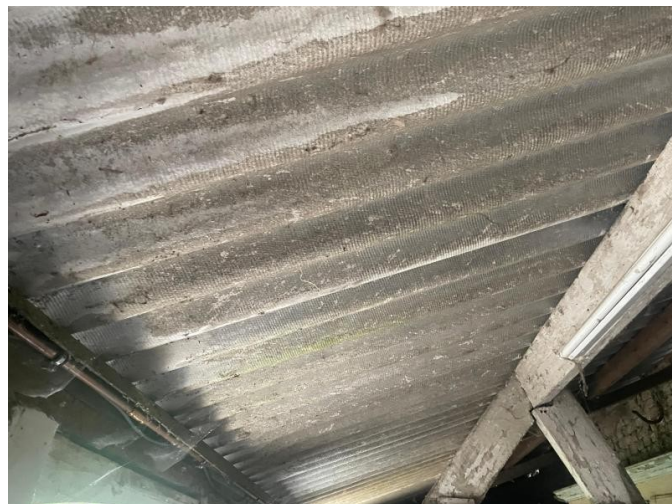
Het asbestmateriaal valt onder de mijlpaal van 2034.

Verwijderen

Eindbeoordeling materiaalrisico	Verhoogd materiaalrisico en/of verhoogde kans op vezelvrijgave
---------------------------------	--

Gebondenheid	Categorie 1: hechtgebonden in oorsprong
Asbestsoort (vezeltype)	Crocidoliet aanwezig
Asbestconcentratie	Laag (< 50%)
Afschermingsgraad van het gehele materiaal	Geheel of deels vrij aan de buitenlucht
Toestand van het materiaal	Matig beschadigd, matig verweerd

Beschrijving	Golfplaten
Omgeving	Buiten
Primaire drager	Plat dak
Asbestmateriaal	Dak- en gevelbekleding - Golfplaat
Bindmiddel van asbestmateriaal	Cement
Gebondenheid op basis van bindmiddel	Hecht
Hoeveelheid (oppervlakte - aantal)	<ul style="list-style-type: none">• 35,00 m² - 1 stuk
Totale oppervlakte	35,00 m ²
Eenvoudig bereikbaar	Ja
Bevestigingswijze	<ul style="list-style-type: none">• Geschroefd
Identificatiemethode	Vaststelling zonder monstername
Destructieve handeling voor identificatie	Nee
Opmerking	Hoeveelheid is gebaseerd op een schatting.

- Zorg voor een veilig beheer. Vermijd het beschadigen van het asbestmateriaal. Controleer de toestand jaarlijks op wijzigingen.
- Hemelwater dat afspoelt van asbestcement daken of gevels kan asbestdeeltjes bevatten. Gebruik het enkel voor gesloten circuits (bv. spoelen toiletten). Reinig na het vervangen van het dak of de gevel de dakgoten en regenwaterput of -ton om asbesthoudend sediment of slib te verwijderen

- Eenvoudige handelingen: mag via doe-het-zelf of door werknemer(s) met opleidingsattest eenvoudige handelingen
Golfplaten zijn eenvoudig te verwijderen, let erop dat de platen niet breken tijdens het verwijderen.

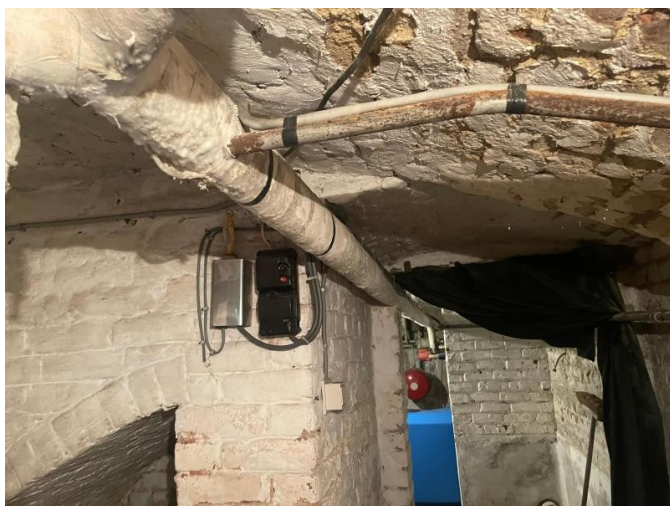
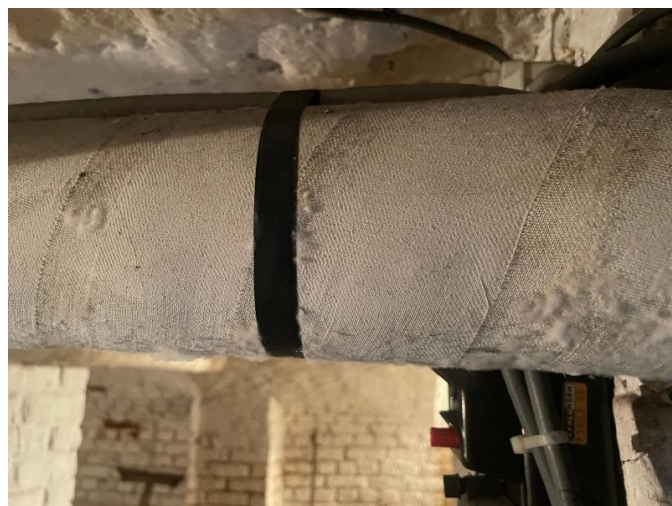
Het asbestmateriaal valt onder de mijlpaal van 2034.

[Verwijderen](#)

Eindbeoordeling materiaalrisico	Verhoogd materiaalrisico en/of verhoogde kans op vezelvrijgave
---------------------------------	--

Gebondenheid	Categorie 2: niet-hechtgebonden met matrix
Asbestsoort (vezeltype)	Amfibool aanwezig, uitgezonderd crocidoliet
Asbestconcentratie	Hoog ($\geq 50\%$)
Afschermingsgraad van het gehele materiaal	Geheel of deels (ook) vrij aan de binnenlucht
Toestand van het materiaal	Licht beschadigd, licht verweerd. Intact calciumsilicaatmateriaal of categorie III 'gebondenheid'

#	Type	Referentie	Resultaat
7.1	Mengmonster	1.02	Amosiet

Beschrijving	Leidingisolatie kelder bochten
Omgeving	Binnen
Primaire drager	Ruimteverwarming
Asbestmateriaal	In-situ afwerkingslagen - Thermische isolatie
Bindmiddel van asbestmateriaal	Karton - papier - viltachtig
Gebondenheid op basis van bindmiddel	Niet-hechtgebonden
Hoeveelheid (lengte - omtrek - dikte - aantal)	<ul style="list-style-type: none">• 2,00 m - 20,00 cm - 5,00 cm - 1 stuk
Totaal volume	0,02 m ³
Eenvoudig bereikbaar	Ja
Bevestigingswijze	<ul style="list-style-type: none">• Verlijmd, ingegoten, versmeerd
Identificatiemethode	Vaststelling met monsternamen
Destructieve handeling voor identificatie	Nee
Opmerking	Hoeveelheid is gebaseerd op een schatting.

- Zorg voor een veilig beheer. Vermijd het beschadigen van het asbestmateriaal. Controleer de toestand jaarlijks op wijzigingen.

- Hermetische zone (erkend asbestverwijderaar)
Leidingisolatie is enkel te verwijderen via hermetische zone.

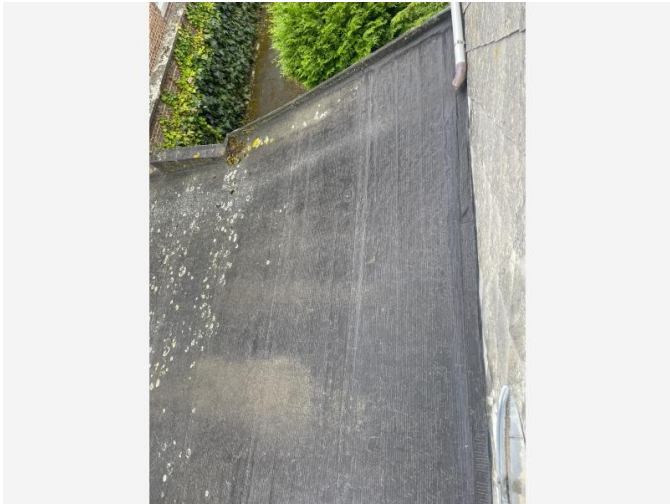
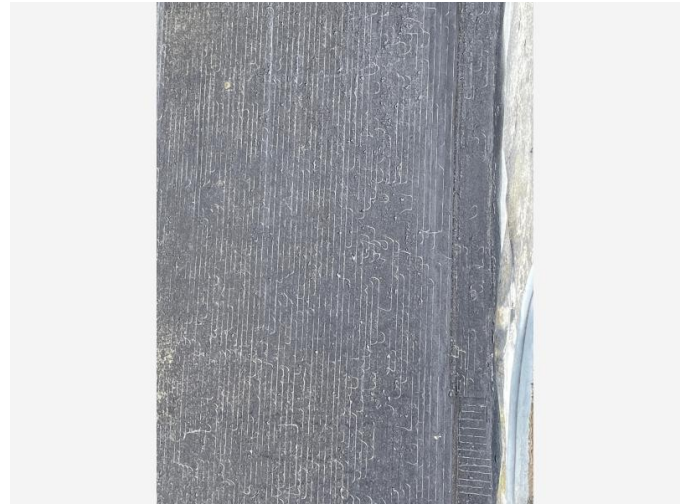
Het asbestmateriaal valt onder de mijlpaal van 2040.

Zorgvuldig beheren

Eindbeoordeling materiaalrisico	Laag materiaalrisico en/of verlaagde kans op vezelvrijgave
---------------------------------	--

Gebondenheid	Categorie 1: hechtgebonden in oorsprong
Asbestsoort (vezeltype)	Amfibool aanwezig, uitgezonderd crocidoliet
Asbestconcentratie	Laag (< 50%)
Afschermingsgraad van het gehele materiaal	Geheel of deels vrij aan de buitenlucht
Toestand van het materiaal	Licht beschadigd, licht verweerd. Intact calciumsilicaatmateriaal of categorie III 'gebondenheid'

Beschrijving	Roofing plat dak
Omgeving	Buiten
Primaire drager	Plat dak
Asbestmateriaal	Dak- en gevelbekleding - Roofing
Bindmiddel van asbestmateriaal	Bitumen (roofing, teer, asfalt)
Gebondenheid op basis van bindmiddel	Hecht
Hoeveelheid (oppervlakte - aantal)	• 79,85 m ² - 1 stuk
Totale oppervlakte	79,85 m ²
Eenvoudig bereikbaar	Ja
Bevestigingswijze	• Verlijmd, ingegoten, versmeerd
Identificatiemethode	Vaststelling zonder monstername Motivatie: Groot risico op structurele gevolgschade (lekschade, werking installatie,...)
Destructieve handeling voor identificatie	Nee
Opmerking	Hoeveelheid is gebaseerd op een schatting.

- Zorg voor een veilig beheer. Vermijd het beschadigen van het asbestmateriaal. Controleer de toestand jaarlijks op wijzigingen.

- Eenvoudige handelingen: mag via doe-het-zelf of door werknemer(s) met opleidingsattest eenvoudige handelingen
De bovenste laag roofing gaat asbest bevatten door slagregen op de gevelleien, Het water dat afspoelt komt op de roofing terecht. Het is onbekend hoeveel lagen roofing er zijn gelegd. De eerste laag roofing heeft het grootste risico op asbestverdacht. Roofing dubbel verpakken bij het verwijderen.

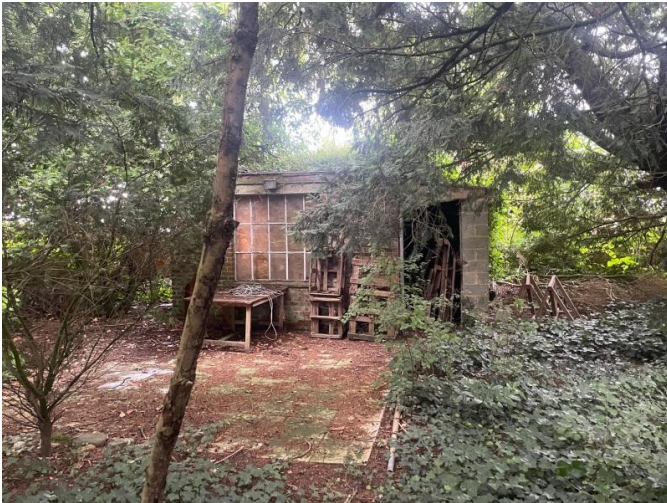
Situeringsfoto

Permanente beperking

Reden: Slotvaste toegangspoort, -deur of -luik

Uitleg van de asbestdeskundige: Het bijgebouw links is eigendom van KSA en bevat asbestcement golfplaten

(Asbest)materiaal	Dak- en gevelbekleding - Golfplaat
Karakterisatie	Asbest (verdacht)
Primaire drager	Plat dak

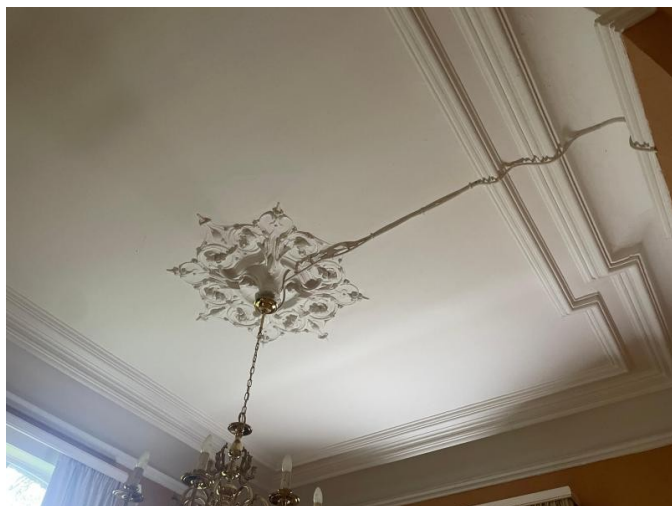
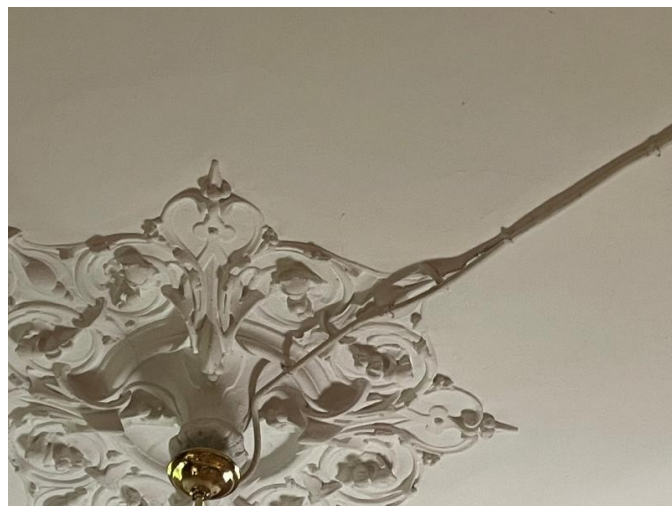
Fiche 10: Pleisterwerk plafond

Geen asbest

#	Type	Referentie	Resultaat
10.1	Mengmonster	0.02	Geen asbest

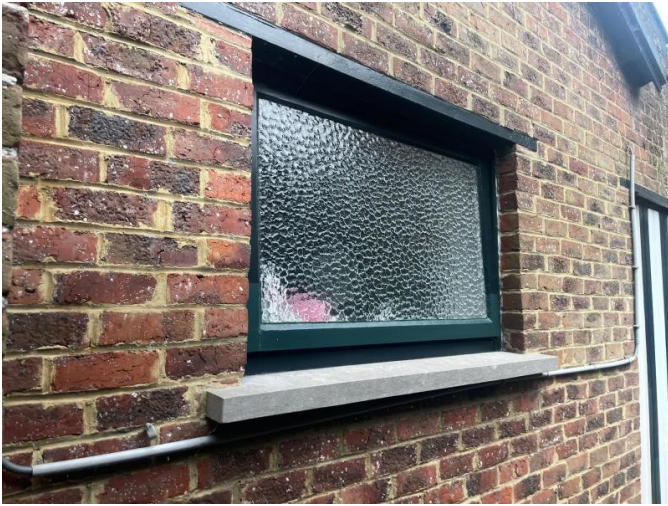
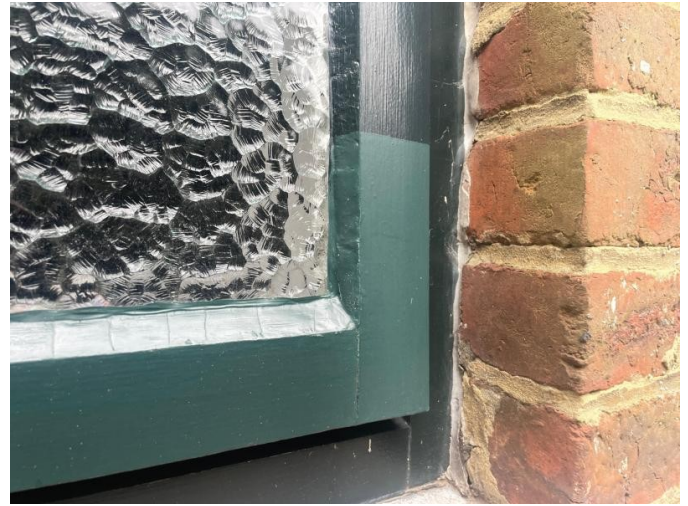
Fiche 11: Kitwerk ramen

Geen asbest

#	Type	Referentie	Resultaat
11.1	Puntmonster	3.01	Geen asbest

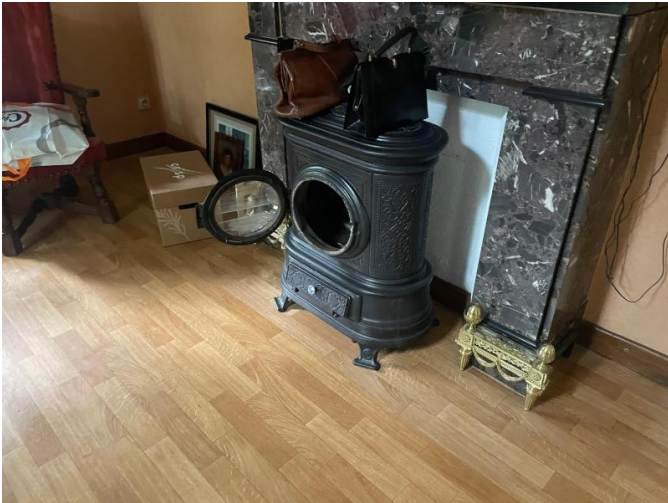
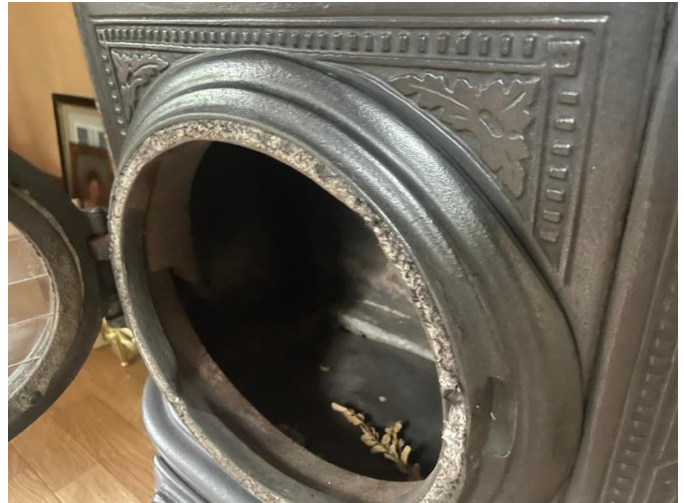
Fiche 12: Koord houtkachel

Geen asbest

#	Type	Referentie	Resultaat
12.1	Puntmonster	2.01	Geen asbest

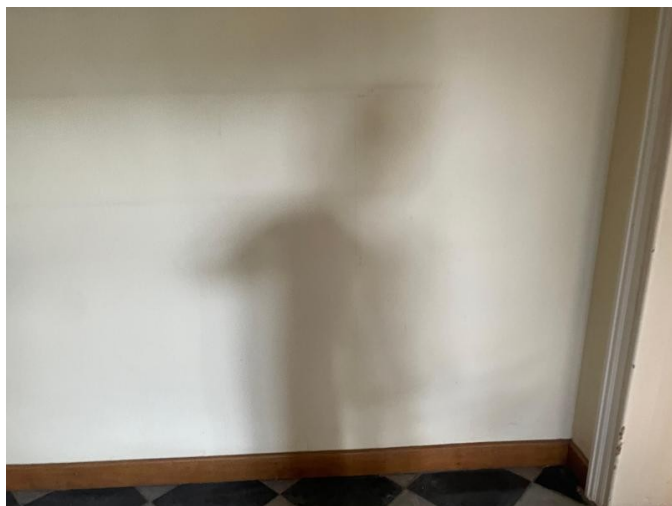
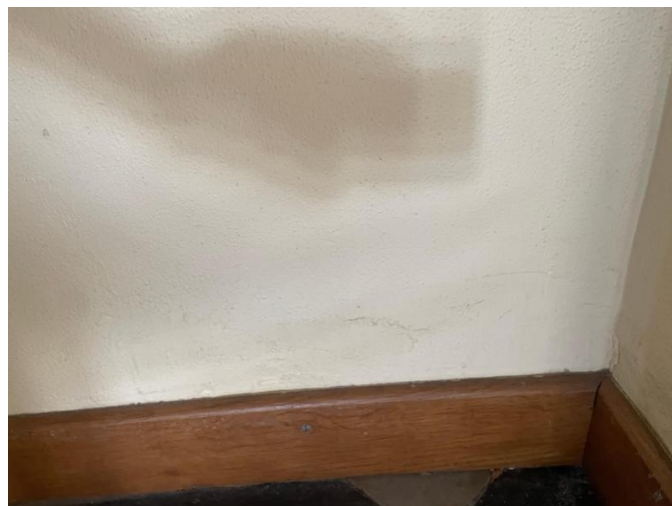
Geen asbest

#	Type	Referentie	Resultaat
13.1	Mengmonster	0.01	Geen asbest

Beschrijving	Pleisterwerk wanden
Omgeving	Binnen
Primaire drager	Binnenwand
Bindmiddel van materiaal	Gips - kalk
Gebondenheid op basis van bindmiddel	Niet-hechtgebonden
Hoeveelheid (oppervlakte - dikte - aantal)	• 200,00 m ² - 1,00 cm - 1 stuk
Totaal volume	2,00 m ³
Identificatiemethode	Vaststelling met monsternamen
Destructieve handeling voor identificatie	Nee
Opmerking	Hoeveelheid is gebaseerd op een schatting.
