Asbestinventarisatetest

Vianeplein 20, 9500 Geraardsbergen

Attestnummer : 20240524-000102.000

Uitgegeven op : 24.05.2024

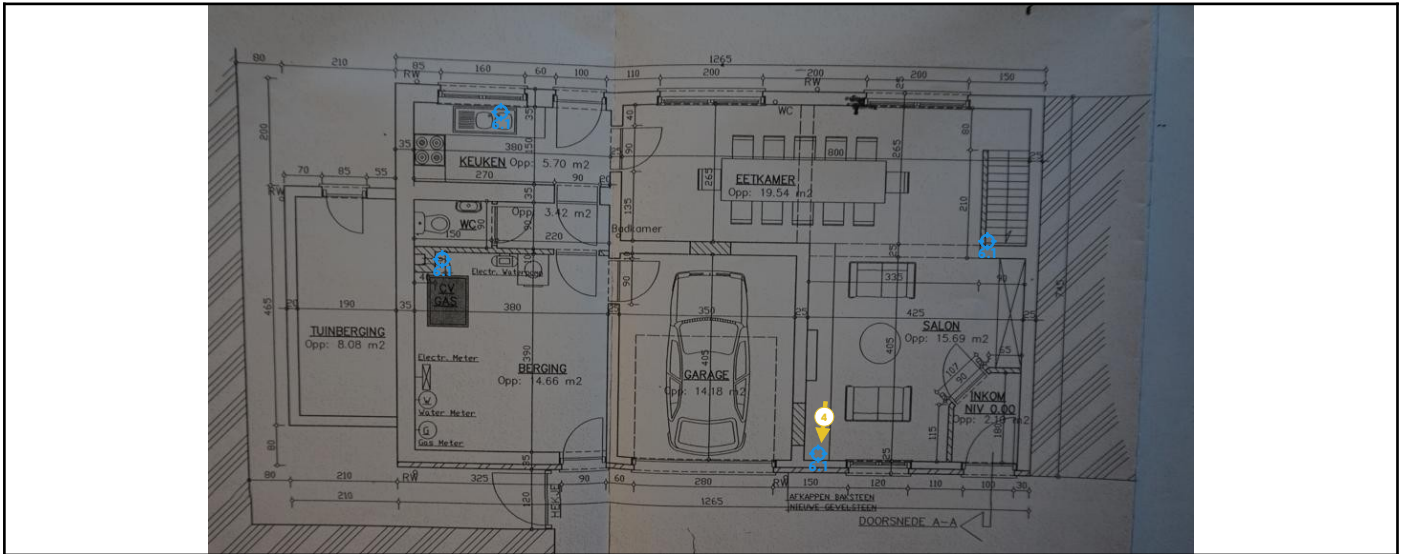
Plan 1.1: Gelijkvloers

Beschrijving	Type	Actie
4. Bakeliet teller leefruimte	Asbestmateriaal	Zorgvuldig beheren
6. Pleisterwerk muren	Geen asbest	-
6.1 Code: MM01	Mengmonster	-

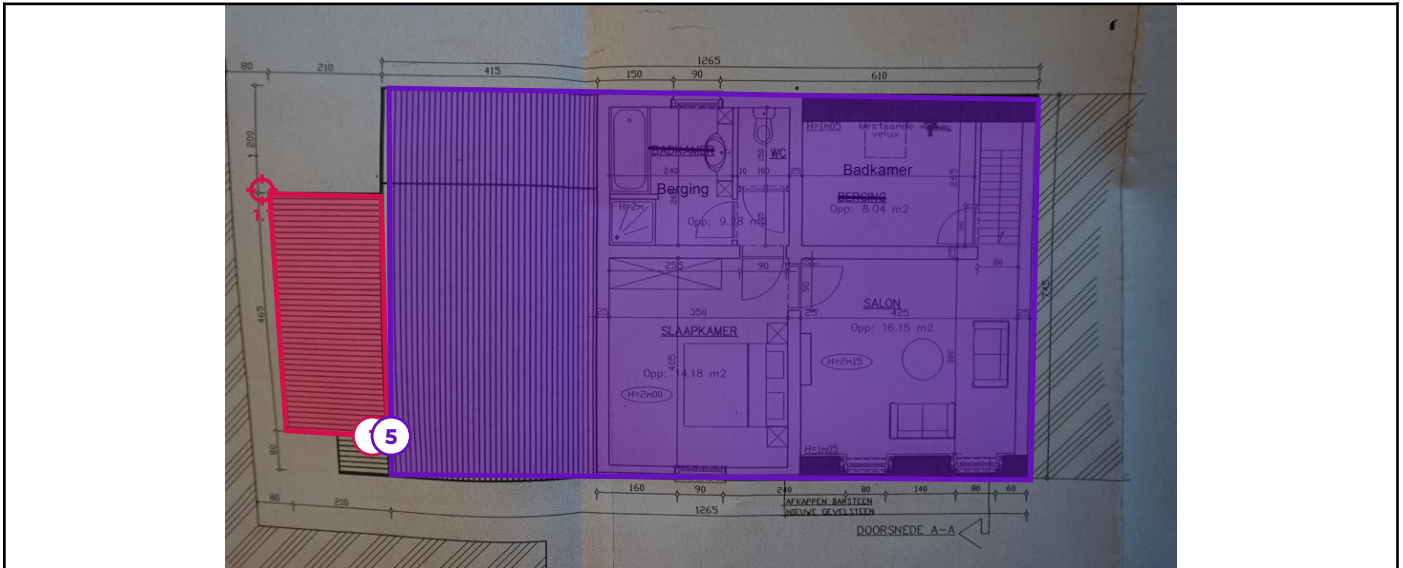
Plan 1.2: 1e Verdiep

Beschrijving	Type	Actie
1. Golfplaten dak buitenberging	Asbestmateriaal	Dringend verwijderen
1.1 Code: PM02	Puntmonster	-
5. Onderdak woning	Advies	-

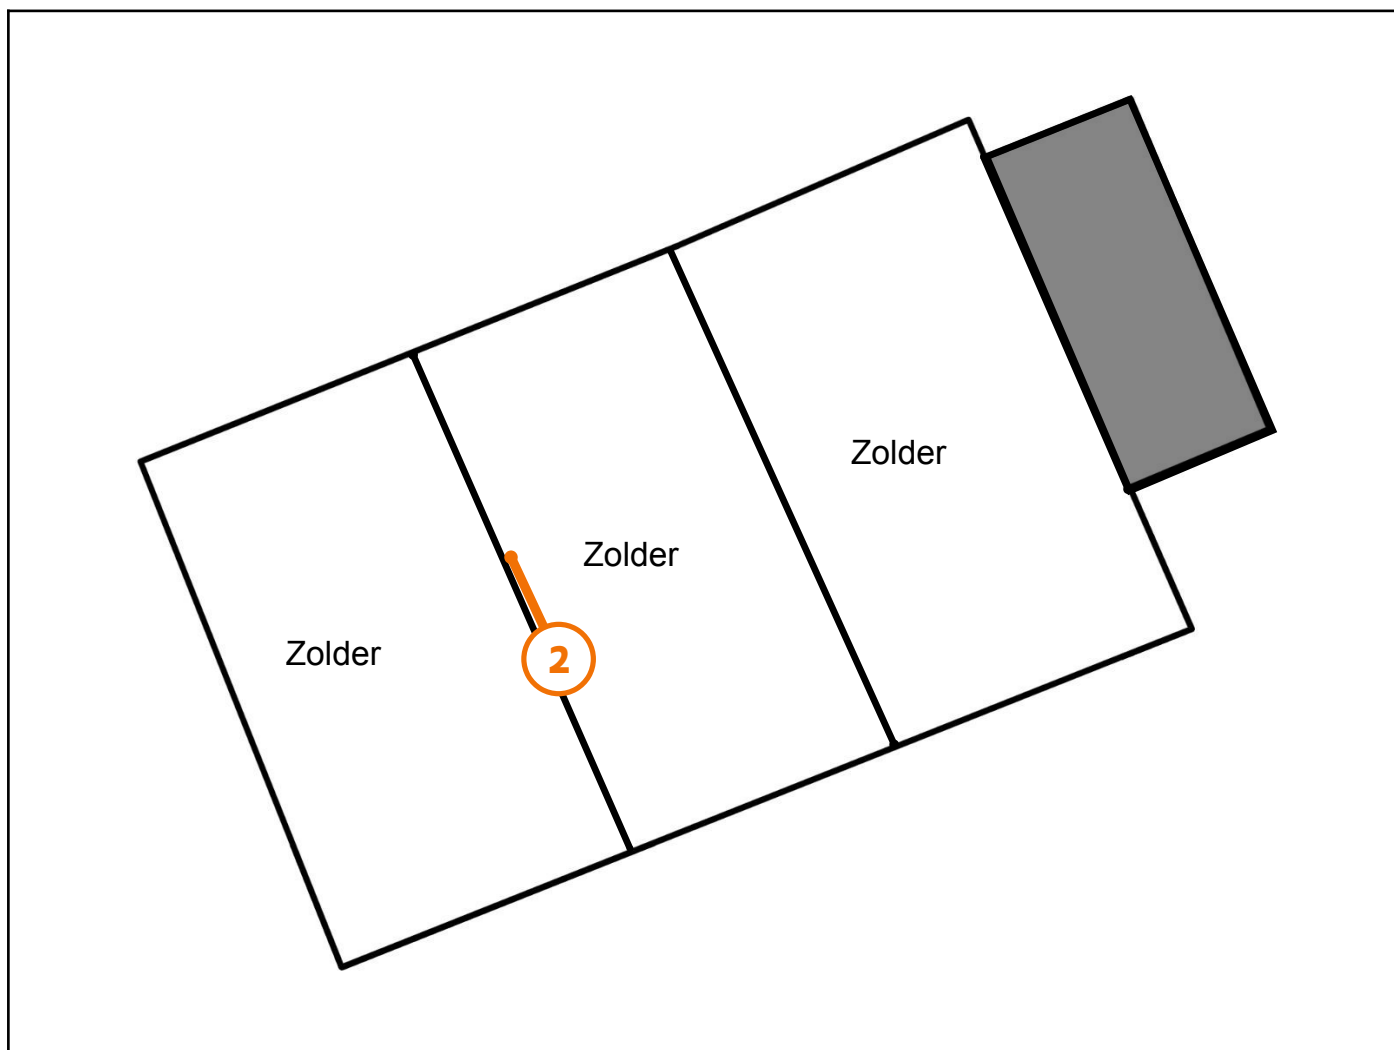
Plan 1.4: Zolder

Beschrijving	Type	Actie
2. Menuiserieplaat deur tussen zolders	Asbestmateriaal	Verwijderen

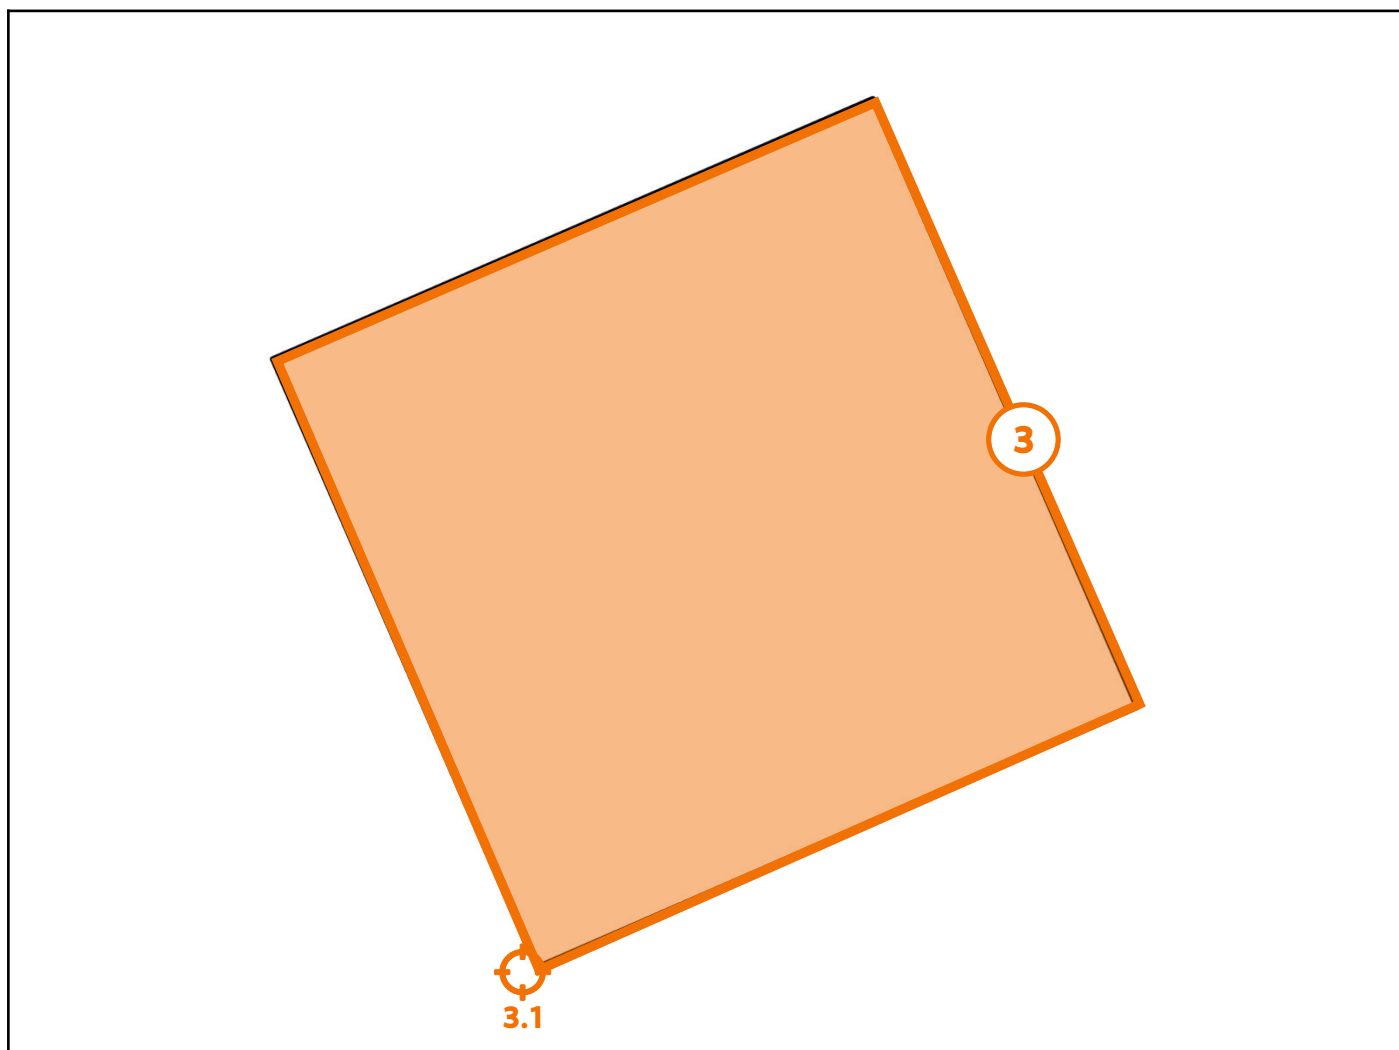
Plan 2.1: Tuinhuis

Beschrijving	Type	Actie
3. Golfplaten dak tuinhuis	Asbestmateriaal	Verwijderen
3.1 Code: PM01	Puntmonster	-

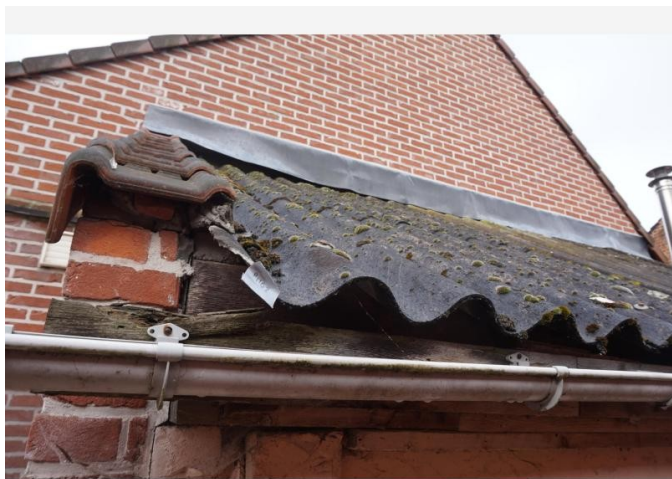
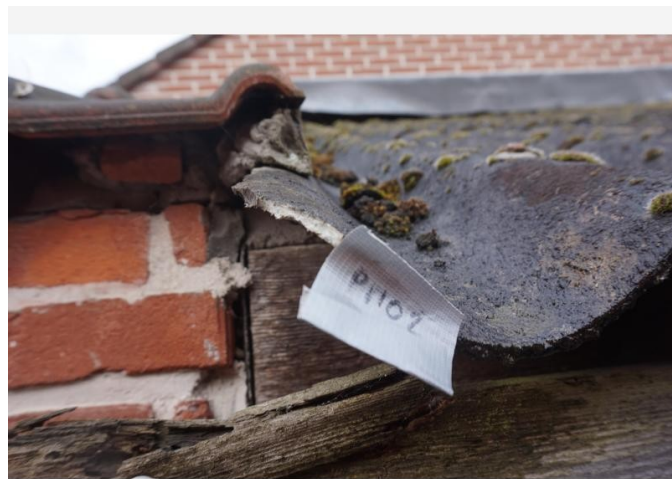
Eindbeoordeling materiaalrisico	Hoog materiaalrisico en/of hoge kans op vezelvrijgave
---------------------------------	---

Gebondenheid	Categorie 1: hechtgebonden in oorsprong
Asbestsoort (vezeltype)	Crocidoliet aanwezig
Asbestconcentratie	Laag (< 50%)
Afschermingsgraad van het gehele materiaal	Geheel of deels (ook) vrij aan de binnenlucht
Toestand van het materiaal	Matig beschadigd, matig verweerd

#	Type	Referentie	Resultaat
1.1	Puntmonster	PM02	Crocidoliet, Chrysotiel

Beschrijving	Golfplaten dak buitenberging
Omgeving	Grenst aan binnen- en buitenlucht
Primaire drager	Schuin dak
Asbestmateriaal	Dak- en gevelbekleding - Golfplaat
Bindmiddel van asbestmateriaal	Cement
Gebondenheid op basis van bindmiddel	Hecht
Hoeveelheid (oppervlakte - aantal)	• 12,00 m ² - 1 stuk

Dringend verwijderen

- Verwijder dit asbestmateriaal zo snel mogelijk. Volg de toestand goed op.
- Hemelwater dat afspoelt van asbestcement daken of gevels kan asbestdeeltjes bevatten. Gebruik het enkel voor gesloten circuits (bv. spoelen toiletten). Reinig na het vervangen van het dak of de gevel de dakgoten en regenwaterput of -ton om asbesthoudend sediment of slib te verwijderen

- Eenvoudige handelingen: mag via doe-het-zelf of door werknemer(s) met opleidingsattest eenvoudige handelingen
Golfplaten zijn een hechtgebonden toepassing, deze dienen voorzichtig te worden verwijderd zonder te breken/slijpen om vezelvrijgave te vermijden. De ruimte of het materiaal die zich onder de golfplaten bevindt kan mogelijks gecontamineerd zijn door vezelvrijgave van deze toepassing.

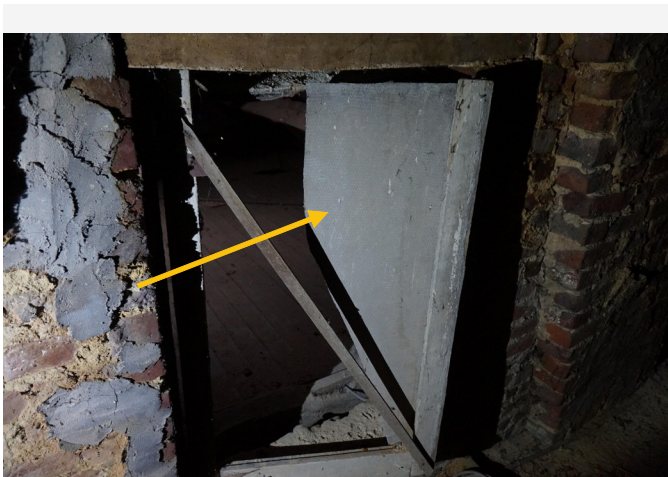
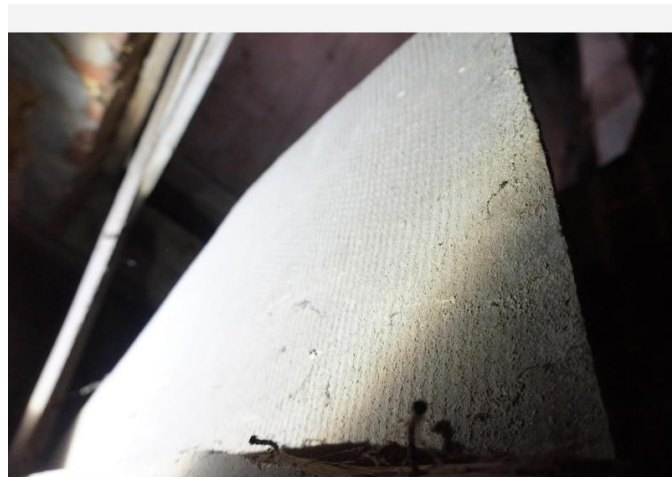
Eindbeoordeling materiaalrisico	Verhoogd materiaalrisico en/of verhoogde kans op vezelvrijgave
---------------------------------	--

Gebondenheid	Categorie 1: hechtgebonden in oorsprong
Asbestsoort (vezeltype)	Crocidoliet aanwezig
Asbestconcentratie	Laag (< 50%)
Afschermingsgraad van het gehele materiaal	Geheel of deels (ook) vrij aan de binnenlucht
Toestand van het materiaal	Licht beschadigd, licht verweerd. Intact materiaal type Pical – asbestboard of categorie III 'gebondenheid'

Beschrijving	Menuiserieplaat deur tussen zolders
Omgeving	Binnen
Primaire drager	Wandopening verticaal (raam, deur, ...)
Asbestmateriaal	Plaat, paneel, tablet - Type Menuiserie
Bindmiddel van asbestmateriaal	Cement
Gebondenheid op basis van bindmiddel	Hecht
Hoeveelheid (oppervlakte - dikte - aantal)	• 1,00 m ² - 0,30 cm - 1 stuk
Totaal volume	0,003 m ³
Eenvoudig bereikbaar	Ja
Bevestigingswijze	• Geklemd
Identificatiemethode	Vaststelling zonder monsternamen

Verwijderen

- Verwijder dit asbestmateriaal zo snel mogelijk. Volg de toestand goed op.

- Eenvoudige handelingen: mag via doe-het-zelf of door werknemer(s) met opleidingsattest eenvoudige handelingen
Menuiserteplaten zijn een hechtgebonden toepassing, deze dienen voorzichtig te worden verwijderd zonder te breken/slijpen om vezelvrijgave te vermijden.

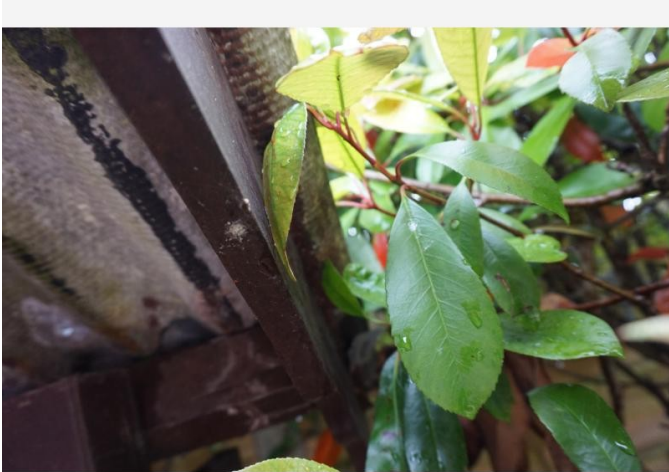
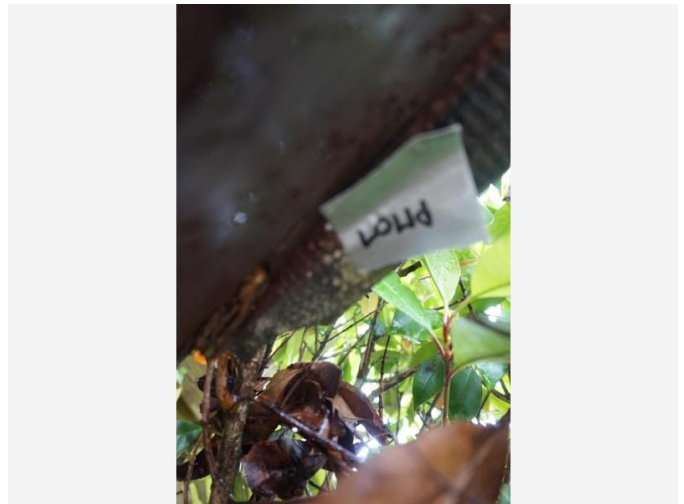
Eindbeoordeling materiaalrisico	Verhoogd materiaalrisico en/of verhoogde kans op vezelvrijgave
---------------------------------	--

Gebondenheid	Categorie 1: hechtgebonden in oorsprong
Asbestsoort (vezeltype)	Alleen chrysotiel
Asbestconcentratie	Laag (< 50%)
Afschermingsgraad van het gehele materiaal	Geheel of deels vrij aan de buitenlucht
Toestand van het materiaal	Matig beschadigd, matig verweerd

#	Type	Referentie	Resultaat
3.1	Puntmonster	PM01	Chrysotiel

Beschrijving	Golfplaten dak tuinhuis
Omgeving	Buiten
Primaire drager	Schuin dak
Asbestmateriaal	Dak- en gevelbekleding - Golfplaat
Bindmiddel van asbestmateriaal	Cement
Gebondenheid op basis van bindmiddel	Hecht
Hoeveelheid (oppervlakte - aantal)	• 15,00 m ² - 1 stuk
Totale oppervlakte	15,00 m ²

Verwijderen

- Verwijder dit asbestmateriaal zo snel mogelijk. Volg de toestand goed op.

- Eenvoudige handelingen: mag via doe-het-zelf of door werknemer(s) met opleidingsattest eenvoudige handelingen
Golfplaten zijn een hechtgebonden toepassing, deze dienen voorzichtig te worden verwijderd zonder te breken/slijpen om vezelvrijgave te vermijden.

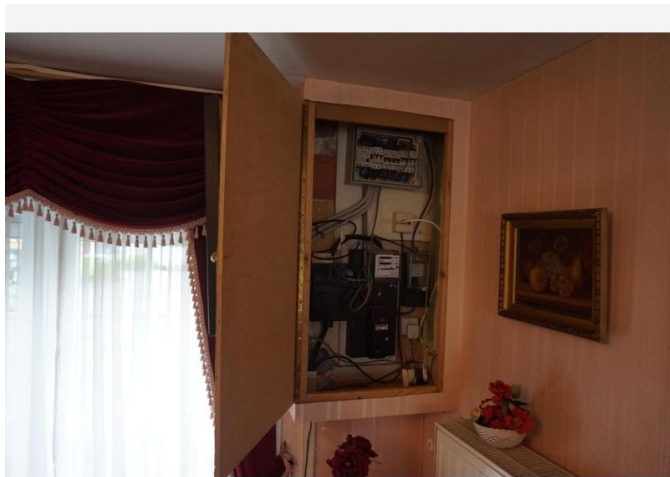
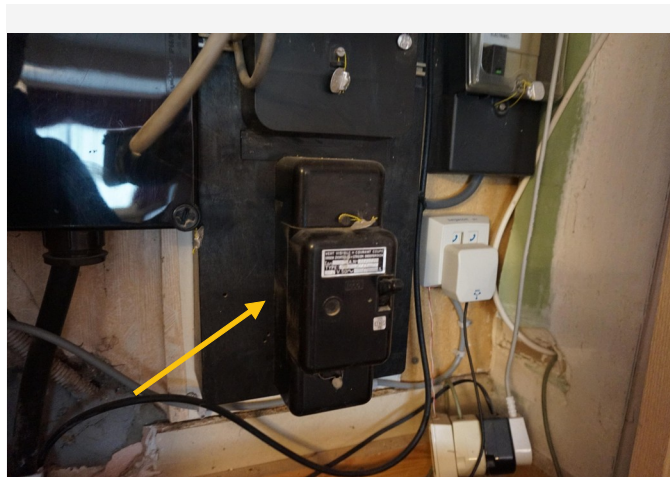
Eindbeoordeling materiaalisico	Laag materiaalisico en/of verlaagde kans op vezelvrijgave
--------------------------------	---

Gebondenheid	Categorie 1: hechtgebonden in oorsprong
Asbestsoort (vezeltype)	Crocidoliet aanwezig
Asbestconcentratie	Laag (< 50%)
Afschermingsgraad van het gehele materiaal	Geheel of deels (ook) vrij aan de binnenlucht
Toestand van het materiaal	Onbeschadigd, niet verweerd

Beschrijving	Bakeliet teller leefruimte
Omgeving	Binnen
Primaire drager	Communicatie en elektrische infrastructuur en uitrusting
Asbestmateriaal	Bakeliet
Bindmiddel van asbestmateriaal	Kunststof of -hars
Gebondenheid op basis van bindmiddel	Hecht
Hoeveelheid (gewicht - aantal)	<ul style="list-style-type: none">• 1,00 kg - 1 stuk
Totaal gewicht	1,00 kg
Eenvoudig bereikbaar	Ja
Bevestigingswijze	<ul style="list-style-type: none">• Geschroefd
Identificatiemethode	Vaststelling zonder monsternamen

Zorgvuldig beheren

- Zorg voor een veilig beheer. Vermijd het beschadigen van het asbestmateriaal. Controleer de toestand jaarlijks op wijzigingen.

- Eenvoudige handelingen: mag via doe-het-zelf of door werknemer(s) met opleidingsattest eenvoudige handelingen
Elektrisch materiaal uit bakeliet zijn hechtgebonden toepassingen. Deze dienen voorzichtig te worden verwijderd zonder te breken.

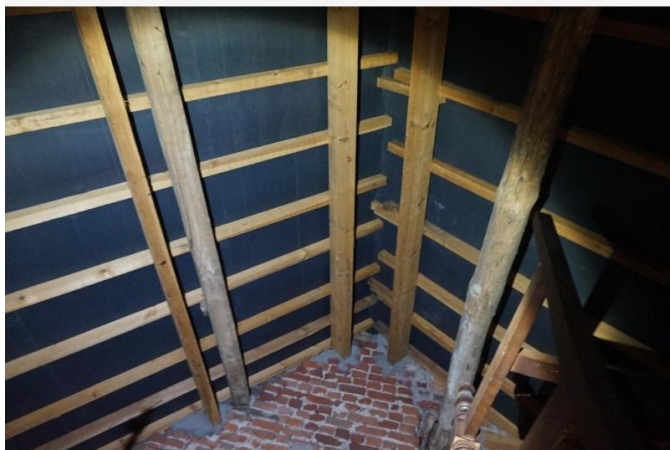
Er werd geen asbest onderdak aangetroffen.

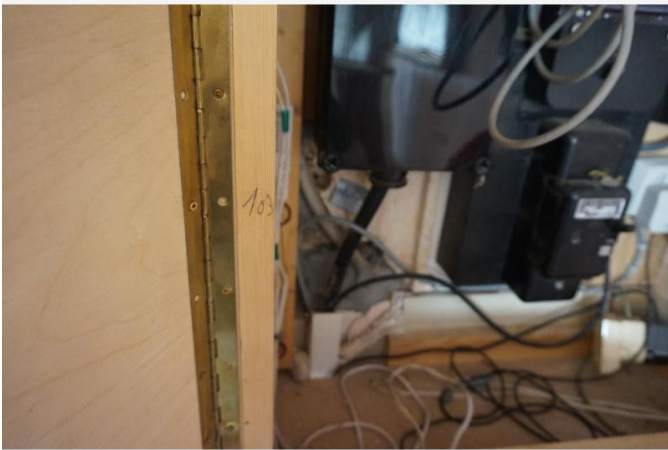
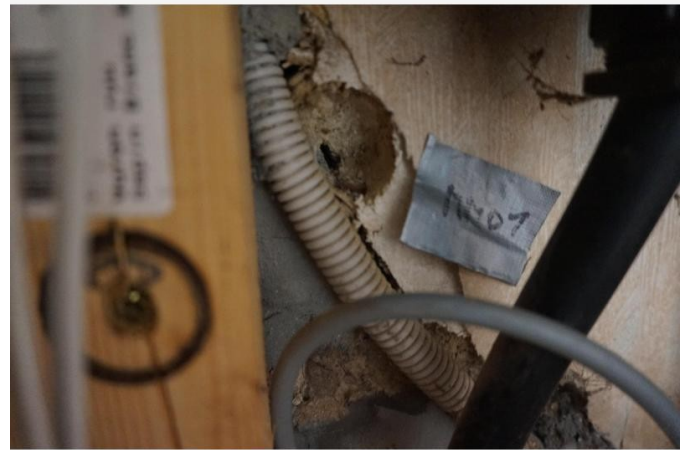
Geen asbest

#	Type	Referentie	Resultaat
6.1	Mengmonster	MM01	Geen asbest

Beschrijving	Pleisterwerk muren
Omgeving	Binnen
Primaire drager	Binnenwand
