Asbestinventarisatetest

Dreef 51, 9500 Geraardsbergen

Attestnummer : 20241224-000398.002

Uitgegeven op : 12.01.2025

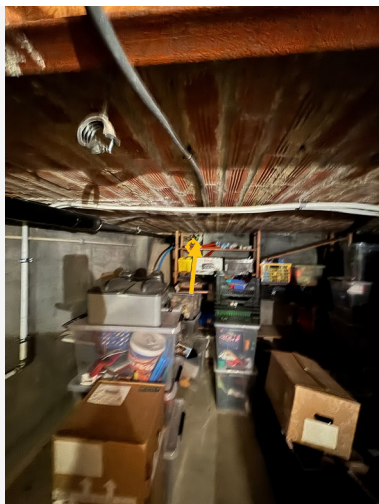
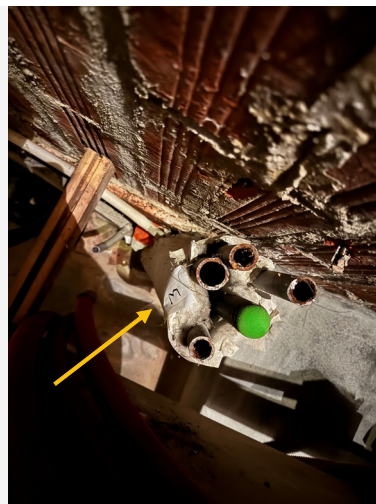
Eindbeoordeling materiaalrisico	Hoog materiaalrisico en/of hoge kans op vezelvrijgave
---------------------------------	---

Gebondenheid	Categorie 2: niet-hechtgebonden met matrix
Asbestsoort (vezeltype)	Amfibool aanwezig, uitgezonderd crocidoliet
Asbestconcentratie	Hoog ($\geq 50\%$)
Afschermingsgraad van het gehele materiaal	Geheel of deels (ook) vrij aan de binnenlucht
Toestand van het materiaal	Zwaar beschadigd, zwaar verweerd

#	Type	Referentie	Resultaat
1.1	Puntmonster	3	Amosiet

Beschrijving	Leidingisolatie
Omgeving	Binnen
Primaire drager	HVAC infrastructuur en uitrusting
Asbestmateriaal	In-situ afwerkingslagen - Thermische isolatie
Bindmiddel van asbestmateriaal	Gips - kalk
Gebondenheid op basis van bindmiddel	Niet-hechtgebonden
Hoeveelheid (lengte - omtrek - dikte - aantal)	<ul style="list-style-type: none">• 0,30 m - 15,00 cm - 15,00 cm - 1 stuk
Totaal volume	0,007 m ³
Eenvoudig bereikbaar	Ja
Bevestigingswijze	<ul style="list-style-type: none">• Verlijmd, ingegoten, versmeerd
Identificatiemethode	Vaststelling met monstername
Destructieve handeling voor identificatie	Nee
Opmerking	De hoeveelheid is een schatting en kan afwijken van de werkelijke toestand. Rechte stukken en bochten worden waar mogelijk apart bemonsterd.

- Verwijder dit asbestmateriaal zo snel mogelijk. Volg de toestand goed op.

- Hermetische zone (erkend asbestverwijderaars)
Deze toepassing kan enkel door een erkende asbestverwijderaars via de methodiek van hermetische zone verwijderd worden omdat verwijdering via de methodiek van eenvoudige handelingen en/of couveusezakmethode niet mogelijk is; en er automatisch een verhoogd risico op vrijgave van asbestvezels (max. concentratie 0,01 vezels/cm - CODEX Art. VI.3-54) ontstaat. (Bron: CODEX - Art. VI.3-61.- par 1.)

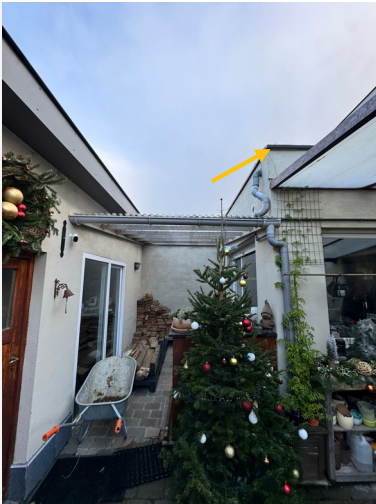
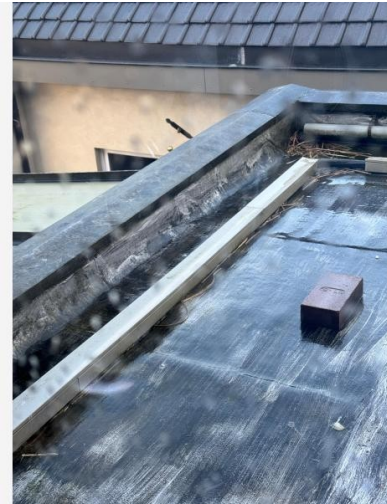
Eindbeoordeling materiaalrisico	Laag materiaalrisico en/of verlaagde kans op vezelvrijgave
---------------------------------	--

Gebondenheid	Categorie 1: hechtgebonden in oorsprong
Asbestsoort (vezeltype)	Crocidoliet aanwezig
Asbestconcentratie	Laag (< 50%)
Afschermingsgraad van het gehele materiaal	Geheel of deels vrij aan de buitenlucht
Toestand van het materiaal	Licht beschadigd, licht verweerd. Intact calciumsilicaatmateriaal of categorie III 'gebondenheid'

Beschrijving	Deksteen
Omgeving	Buiten
Primaire drager	Wand vrijstaand (scheidingsmuur, ...)
Asbestmateriaal	Deksteen, muurkap - Vol
Bindmiddel van asbestmateriaal	Cement
Gebondenheid op basis van bindmiddel	Hecht
Hoeveelheid (oppervlakte - dikte - aantal)	• 5,00 m ² - 4,00 cm - 1 stuk
Totaal volume	0,20 m ³
Eenvoudig bereikbaar	Ja
Bevestigingswijze	• Verlijmd, ingegoten, versmeerd
Identificatiemethode	Vaststelling zonder monsternamen
Destructieve handeling voor identificatie	Nee
Opmerking	Afmetingen kunnen afwijken

- Verwijder dit asbestmateriaal zo snel mogelijk. Volg de toestand goed op.

- Eenvoudige handelingen: mag via doe-het-zelf of door werknemer(s) met opleidingsattest eenvoudige handelingen
Deze toepassing kan door een aannemer die over een opleidingsattest eenvoudige handelingen beschikt of door een particulier (doe-het-zelf), verwijderd worden indien er geen verhoogd risico op vrijgave van asbestvezels (max. concentratie 0,01 vezels/cm³ - CODEX Art. VI.3-54) ontstaat en de toepassing voorafgaand wordt gefixeerd/bevochtigd; de individuele elementen zonder machinale werktuigen en zonder breken of gooien een voor een losgemaakt worden; en ten slotte in gesloten verpakking weggevoerd worden naar een erkend afvalpunt (recyclagepark).

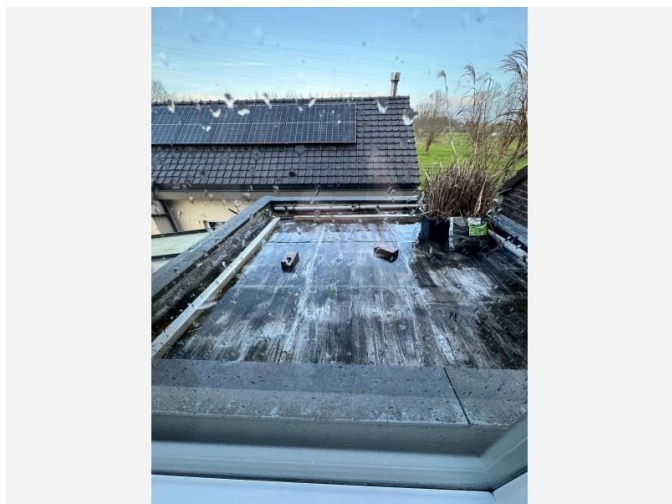
Vrije foto

Staalname zonder uitbreiding naar een destructief onderzoek is niet mogelijk. Laat de onderliggende dakbedekking onderzoeken bij werken.

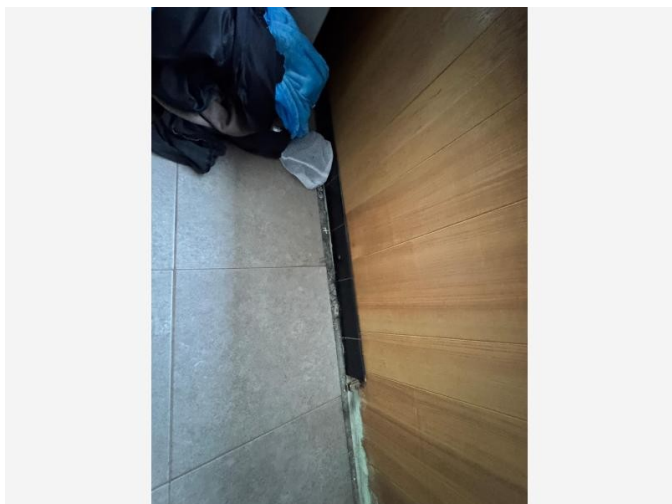
Vrije foto

Plinten werden soms verlijmd met asbesthoudende lijm. Bij werken, laat dit onderzoeken.

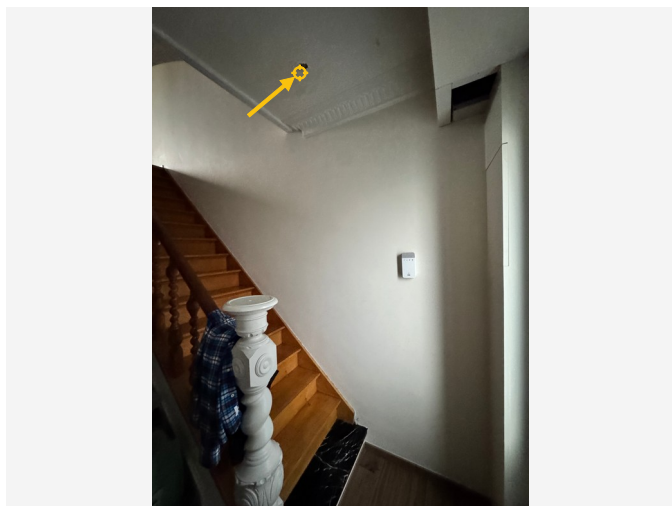
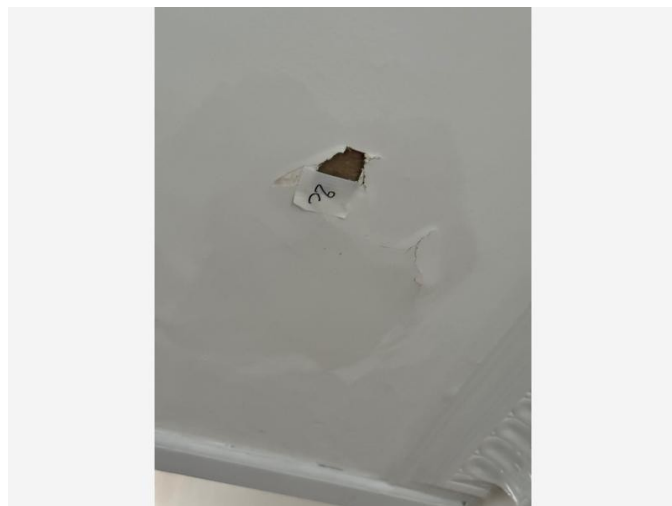
Fiche 5: Pleisterwerk plafonds

Geen asbest

#	Type	Referentie	Resultaat
5.1	Mengmonster	2	Geen asbest

Beschrijving	Pleisterwerk plafonds
Omgeving	Binnen
Primaire drager	Plafond
Bindmiddel van materiaal	Gips - kalk
Gebondenheid op basis van bindmiddel	Niet-hechtgebonden
Hoeveelheid (oppervlakte - dikte - aantal)	• 225,00 m ² - 1,00 cm - 1 stuk
Totaal volume	2,25 m ³
Identificatiemethode	Vaststelling met monstername
Destructieve handeling voor identificatie	Nee
Opmerking	De hoeveelheid is een schatting en kan afwijken van de werkelijke toestand. Waar mogelijk, wordt staalname uitgevoerd conform het inspectieprotocol: in een droge ruimte zoals een slaapkamer, in een natte ruimte zoals een keuken of badkamer, in een traphal en in een stookruimte.

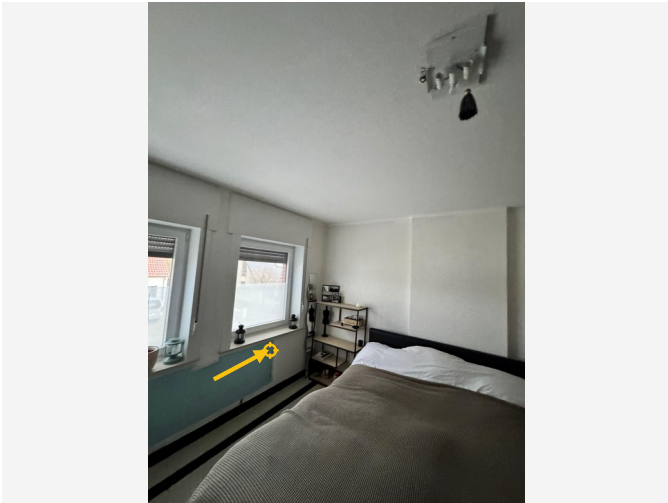
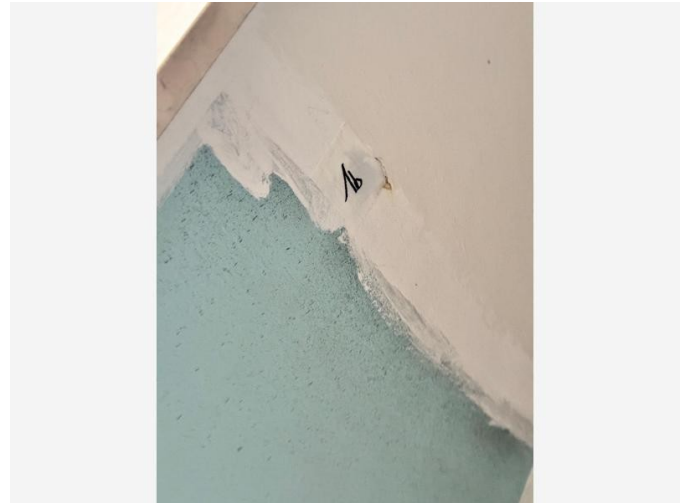
Fiche 6: Pleisterwerk wanden

Geen asbest

#	Type	Referentie	Resultaat
6.1	Mengmonster	1	Geen asbest

Beschrijving	Pleisterwerk wanden
Omgeving	Binnen
Primaire drager	Binnenwand
Bindmiddel van materiaal	Gips - kalk
Gebondenheid op basis van bindmiddel	Niet-hechtgebonden
Hoeveelheid (oppervlakte - dikte - aantal)	• 345,00 m ² - 1,00 cm - 1 stuk
Totaal volume	3,45 m ³
Identificatiemethode	Vaststelling met monstername
Destructieve handeling voor identificatie	Nee
Opmerking	De hoeveelheid is een schatting en kan afwijken van de werkelijke toestand. Waar mogelijk, wordt staalname uitgevoerd conform het inspectieprotocol: in een droge ruimte zoals een slaapkamer, in een natte ruimte zoals een keuken of badkamer, in een traphal en in een stookruimte.
