Asbestinventarisatetest

Sint-Martensstraat 5, 9500 Geraardsbergen

Attestnummer : **20240725-000353.000**

Asbestveilig

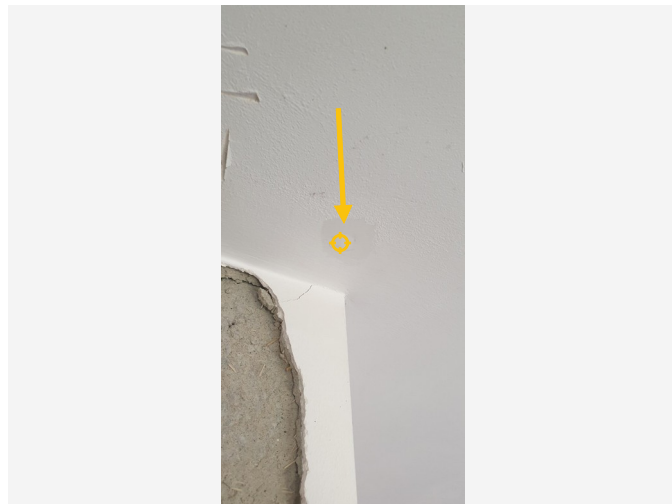
Fiche 2: PLEISTERWERK PLAFOND

Geen asbest

#	Type	Referentie	Resultaat
2.1	Mengmonster	240715202	Geen asbest

Beschrijving	PLEISTERWERK PLAFOND
Omgeving	Binnen
Primaire drager	Plafond
Bindmiddel van materiaal	Gips - kalk
Gebondenheid op basis van bindmiddel	Niet-hechtgebonden
Hoeveelheid (oppervlakte - dikte - aantal)	• 140,00 m ² - 1,00 cm - 1 stuk
Totaal volume	1,40 m ³
Identificatiemethode	Vaststelling met monsternamen
Destructieve handeling voor identificatie	Nee
Opmerking	Er werd een representatief mengstaal genomen waarvan de resultaten mogen toegepast worden op alle pleisterwerken aan de plafonds. De staalnamepunten werden aangeduid op het constructieplan.

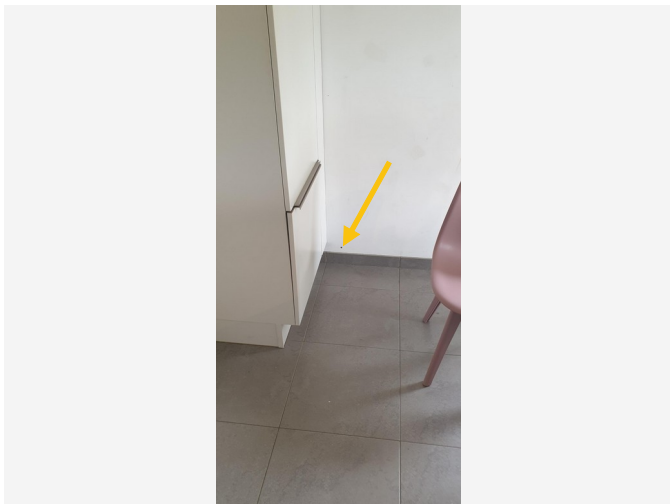
Fiche 3: PLEISTERWERK MUREN

Geen asbest

#	Type	Referentie	Resultaat
3.1	Mengmonster	240715201	Geen asbest

Beschrijving	PLEISTERWERK MUREN
Omgeving	Binnen
Primaire drager	Binnenwand
Bindmiddel van materiaal	Gips - kalk
Gebondenheid op basis van bindmiddel	Niet-hechtgebonden
Hoeveelheid (oppervlakte - dikte - aantal)	• 400,00 m ² - 1,00 cm - 1 stuk
Totaal volume	4,00 m ³
Identificatiemethode	Vaststelling met monsternamen
Destructieve handeling voor identificatie	Nee
Opmerking	Er werd een representatief mengstaal genomen waarvan de resultaten mogen toegepast worden op alle pleisterwerken aan de binnenmuren. De staalnamepunten werden aangeduid op het constructieplan.
