Asbestinventarisatetest

Onkerzelestraat 155, 9500 Geraardsbergen

Attestnummer : 20240913-000406.000

Uitgegeven op : 13.09.2024

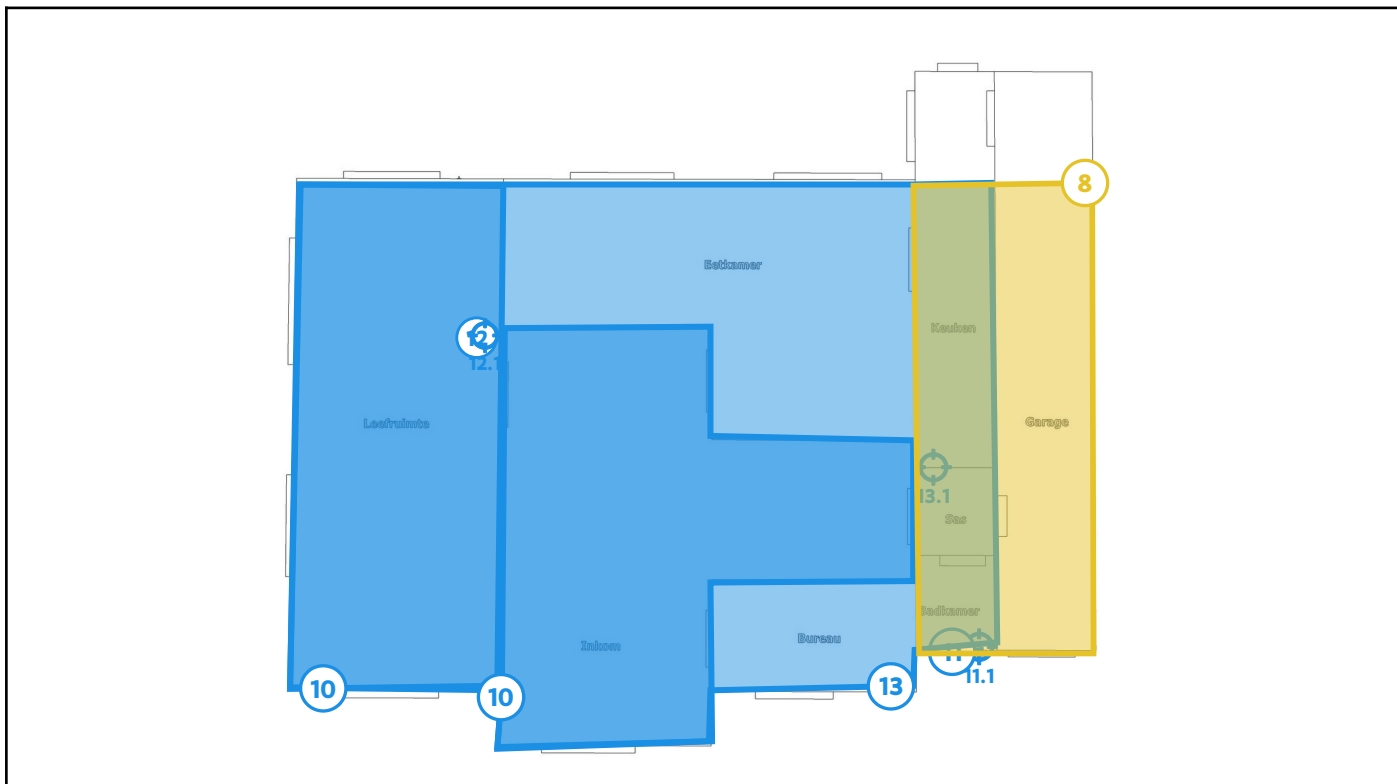
Plan 1.2: Gelijkvloers

Beschrijving	Type	Actie
8. Roofing plat dak	Asbestmateriaal	Zorgvuldig beheren
10. Pleisterwerk plafond	Geen asbest	-
11. Kitwerk ramen	Geen asbest	-
11.1 Code: 3.01	Puntmonster	-
12. Koord houtkachel	Geen asbest	-
12.1 Code: 2.01	Puntmonster	-
13. Pleisterwerk wanden	Geen asbest	-
13.1 Code: 0.01	Mengmonster	-

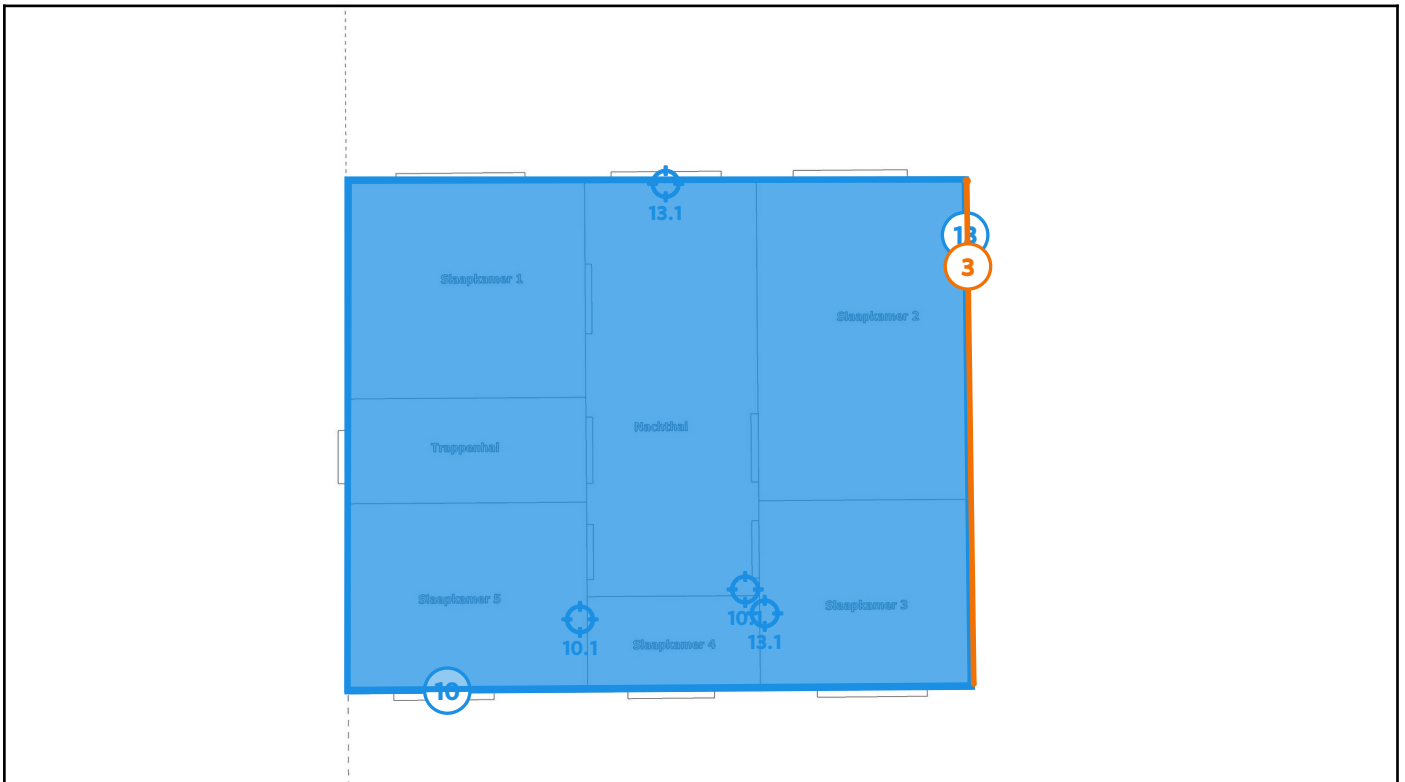
Plan 1.3: Verdieping

Beschrijving	Type	Actie
3. Gevelleien	Asbestmateriaal	Verwijderen
10. Pleisterwerk plafond	Geen asbest	-
10.1 Code: 0.02	Mengmonster	-
13. Pleisterwerk wanden	Geen asbest	-
13.1 Code: 0.01	Mengmonster	-

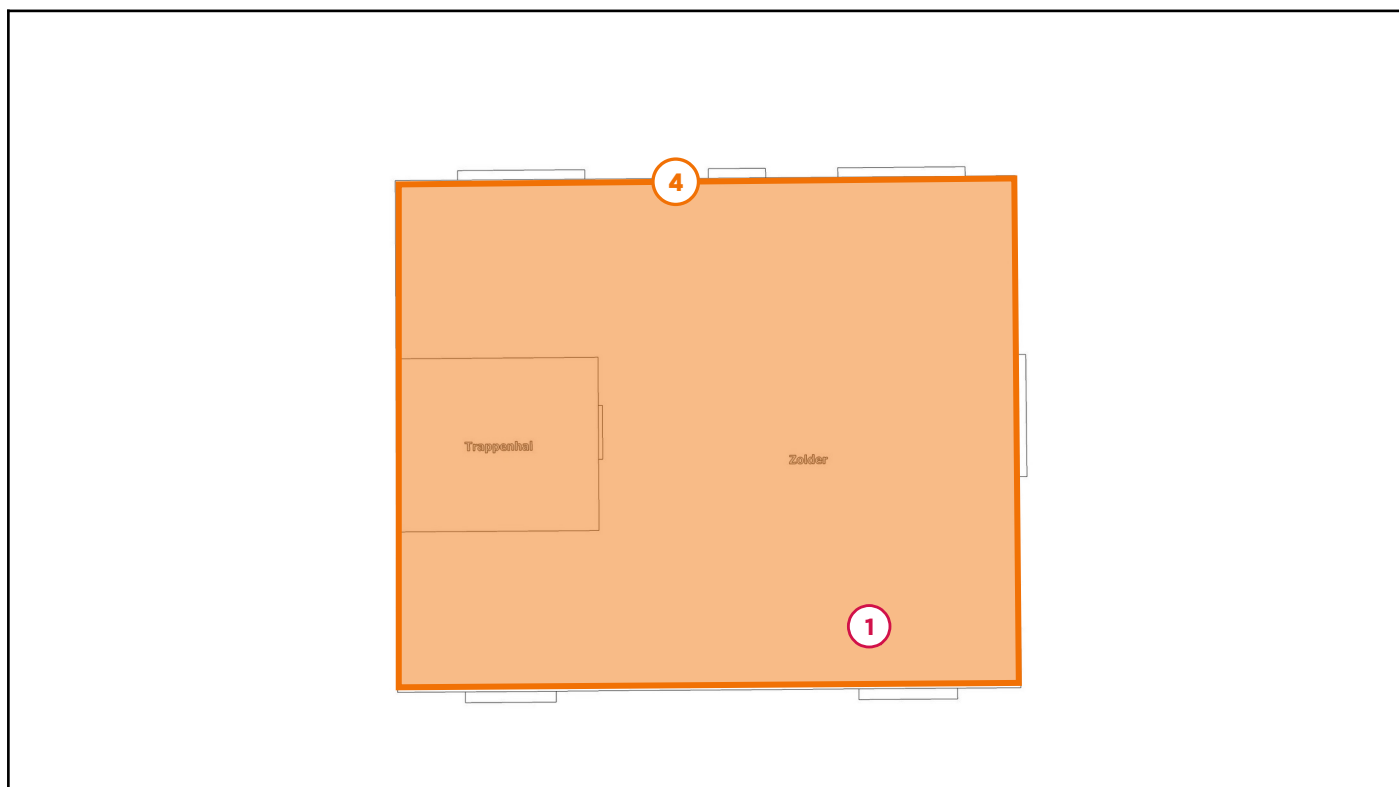
Plan 1.4: Zolder

Beschrijving	Type	Actie
1. Restanten dakleien	Asbestmateriaal	Dringend verwijderen
4. Dakleien	Asbestmateriaal	Verwijderen

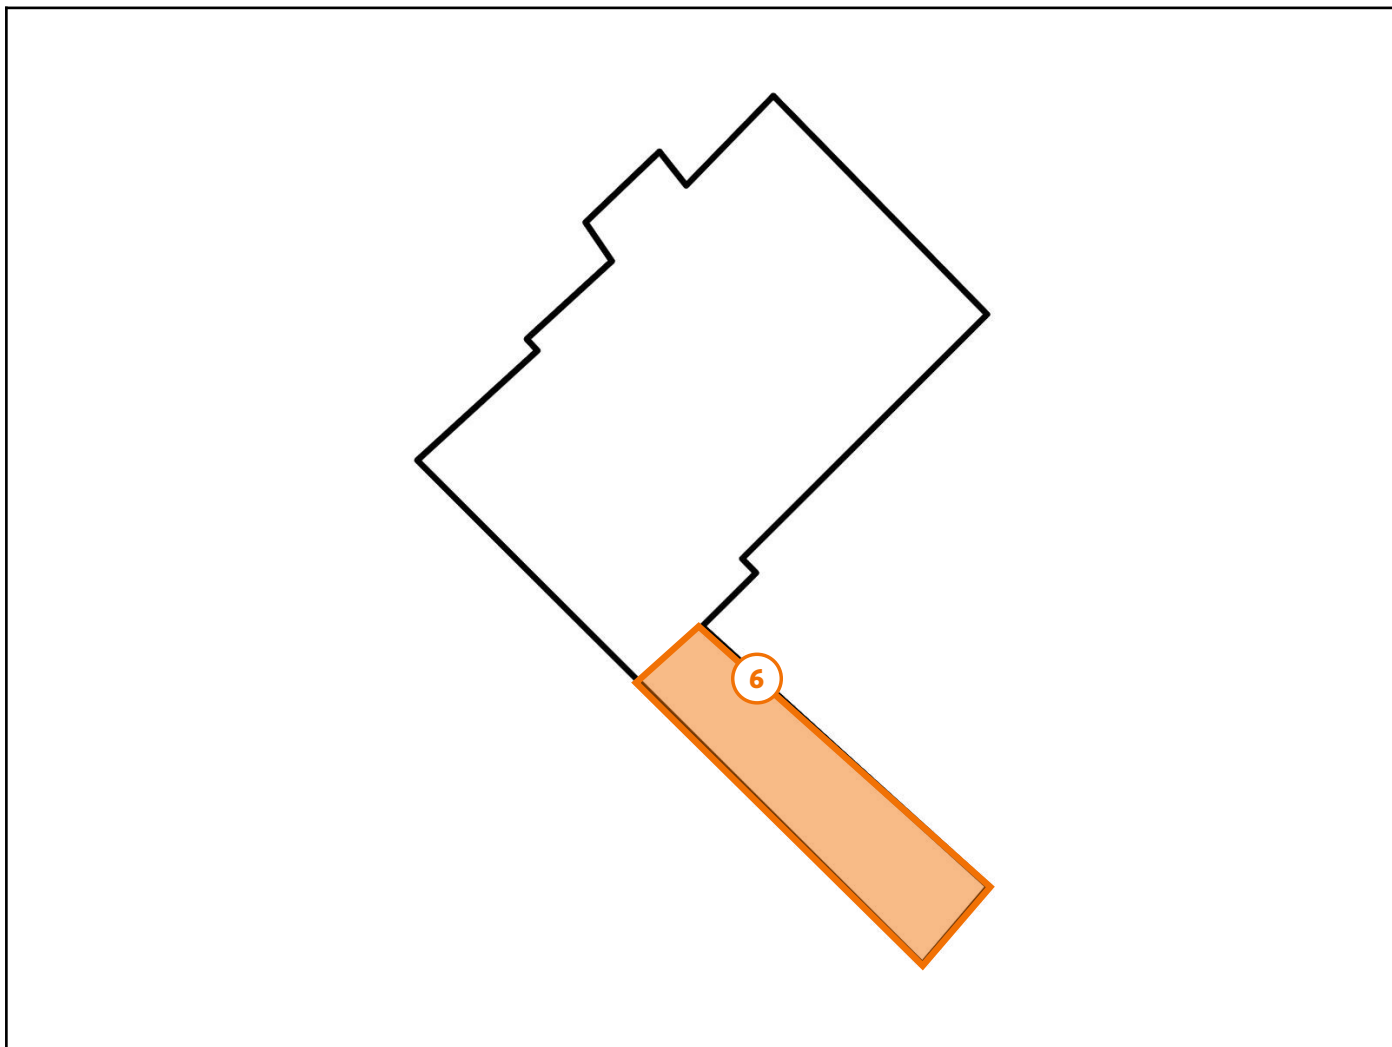
Plan 1.5: Hoofdgebouw plan

Beschrijving	Type	Actie
6. Golfplaten	Asbestmateriaal	Verwijderen

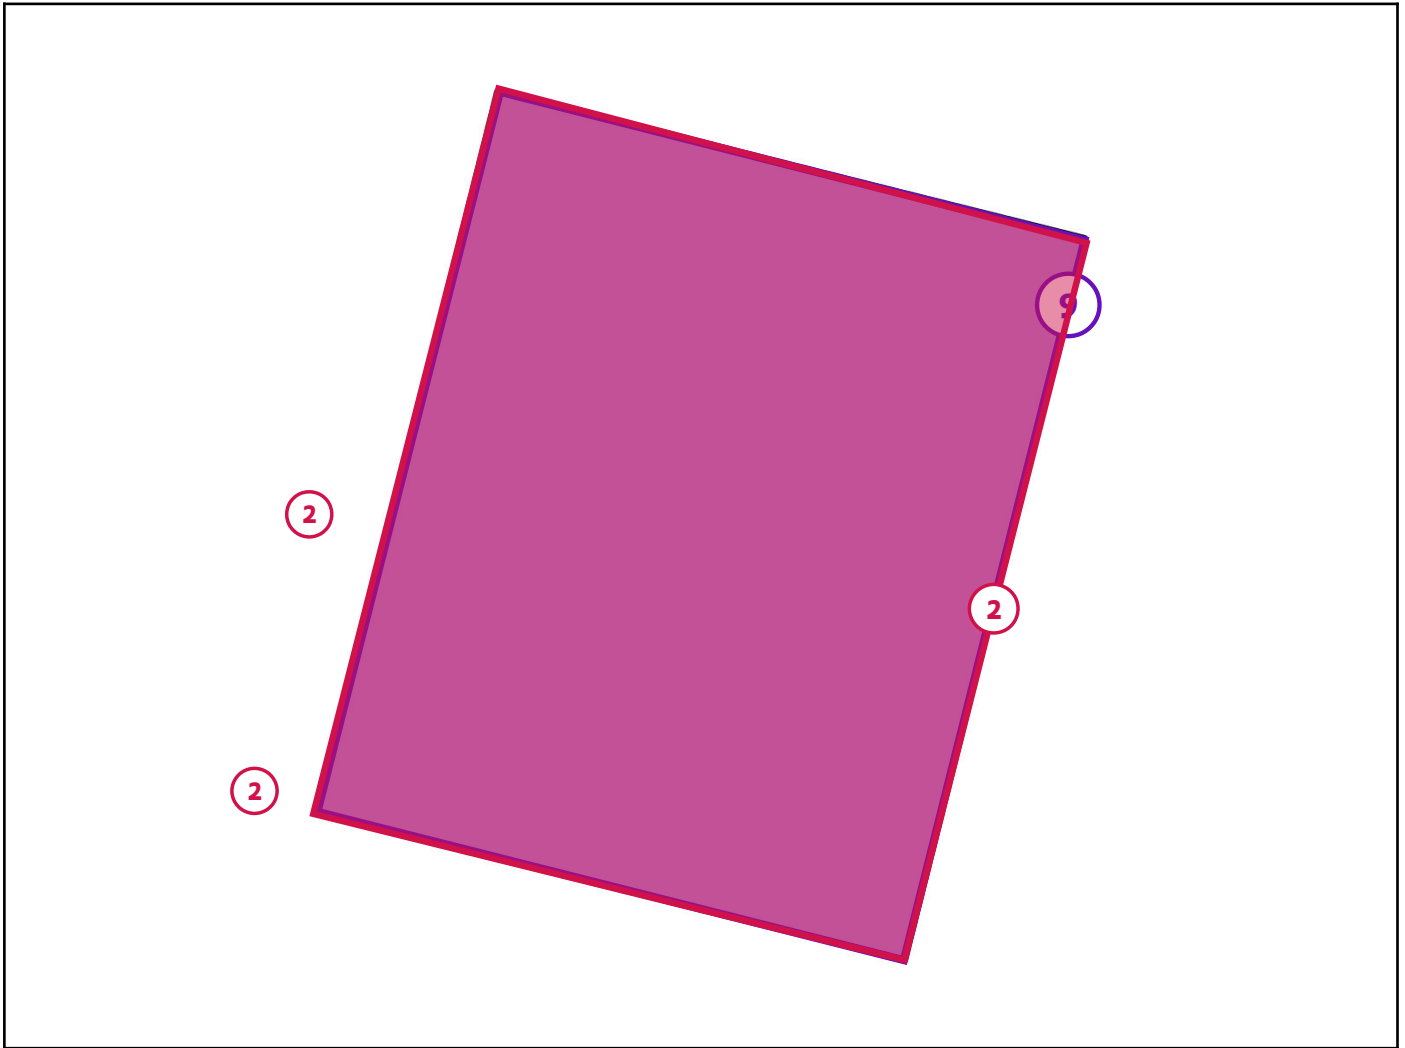
Plan 2.1: Bijgebouw KSA

Beschrijving	Type	Actie
2. Asbestcement golfplaten	Asbestmateriaal	Dringend verwijderen
9. Bijgebouw KSA	Beperking	-
