Asbestinventarisatetest

Vianeplein 20, 9500 Geraardsbergen

Attestnummer : 20240524-000102.000

Uitgegeven op : 24.05.2024

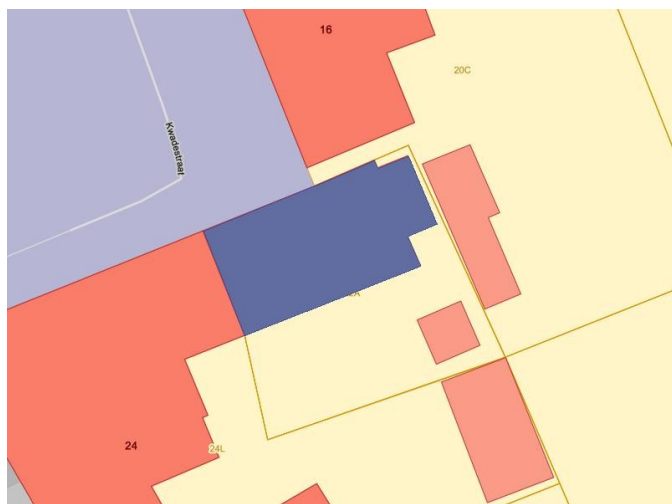
Zone 1: Woning

- 3 Asbestmaterialen**
- 0 Beperkingen
- 0 Uitsluitingen
- 0 Roerende goederen
- 0 Puin, steenslag, (water)bodem
- 1 Adviezen**
- 1 Geen asbest**

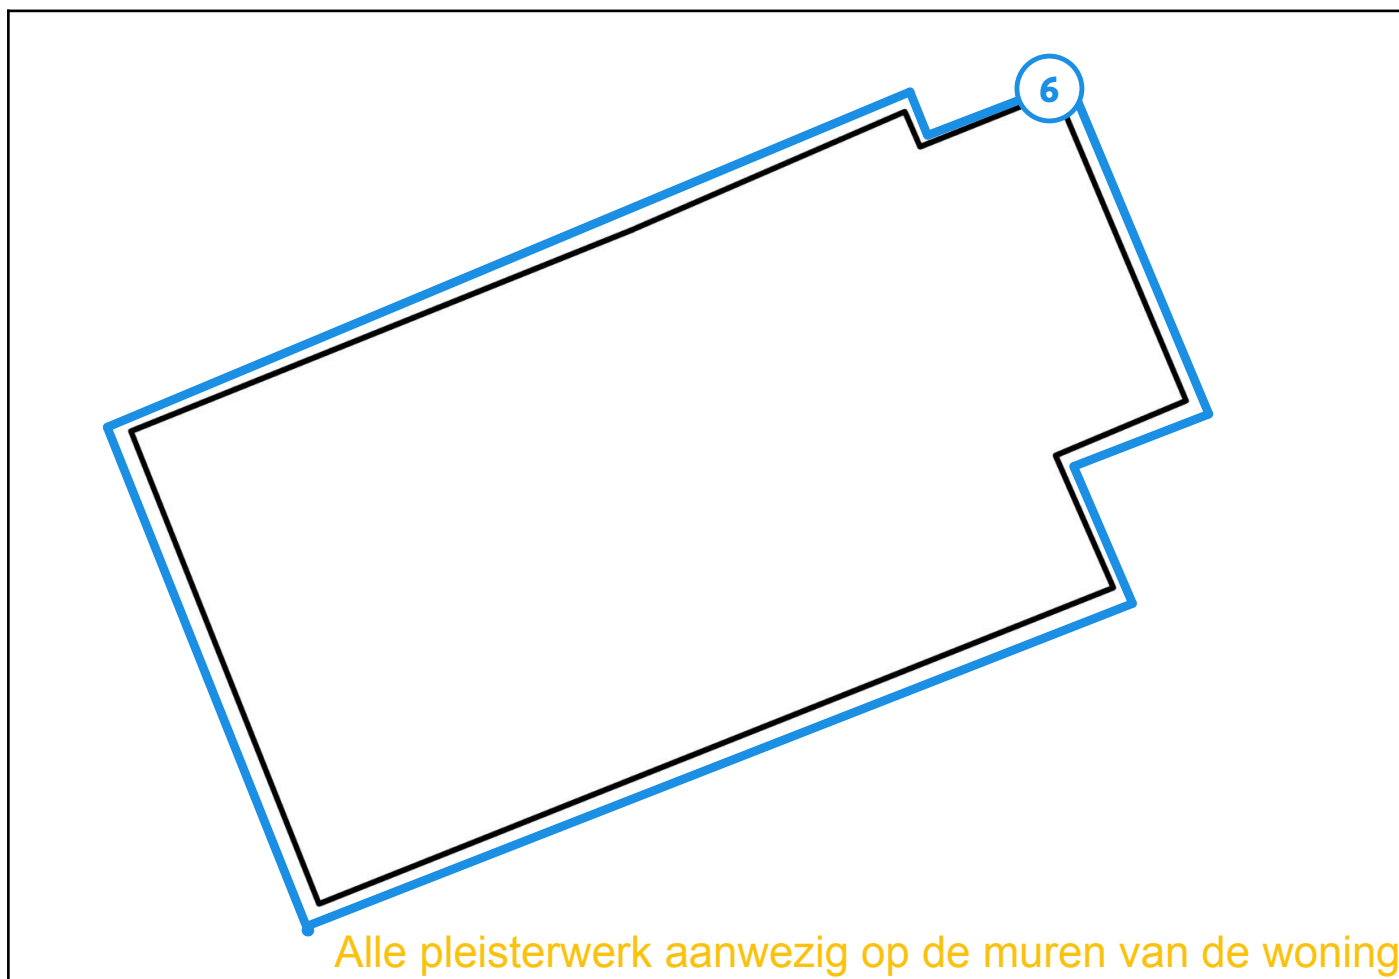
Plan 1.3: Pleisterwerk

Beschrijving	Type	Actie
6. Pleisterwerk muren	Geen asbest	-
