Asbestinventarisatetest

Dreef 51, 9500 Geraardsbergen

Attestnummer : 20241224-000398.002

Uitgegeven op : 12.01.2025

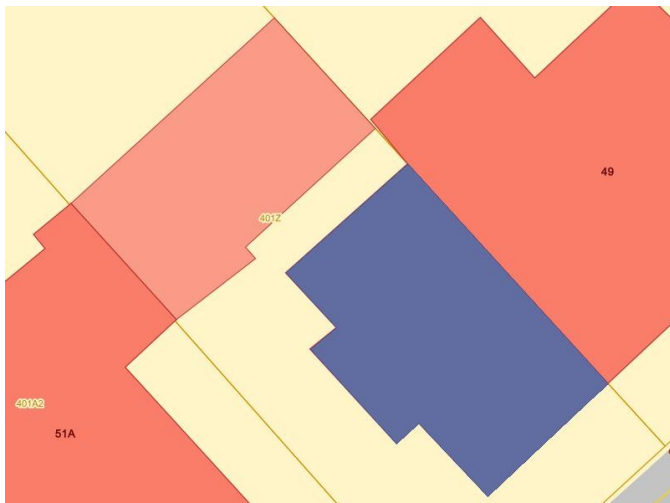
Zone 1: Hoofdgebouw

- 2 Asbestmaterialen**
- 0 Beperkingen
- 0 Uitsluitingen
- 0 Roerende goederen
- 0 Puin, steenslag, (water)bodem
- 2 Adviezen**
- 2 Geen asbest**

1. Leidingisolatie	Asbestmateriaal	Dringend verwijderen
1.1 Code: 3	Puntmonster	-

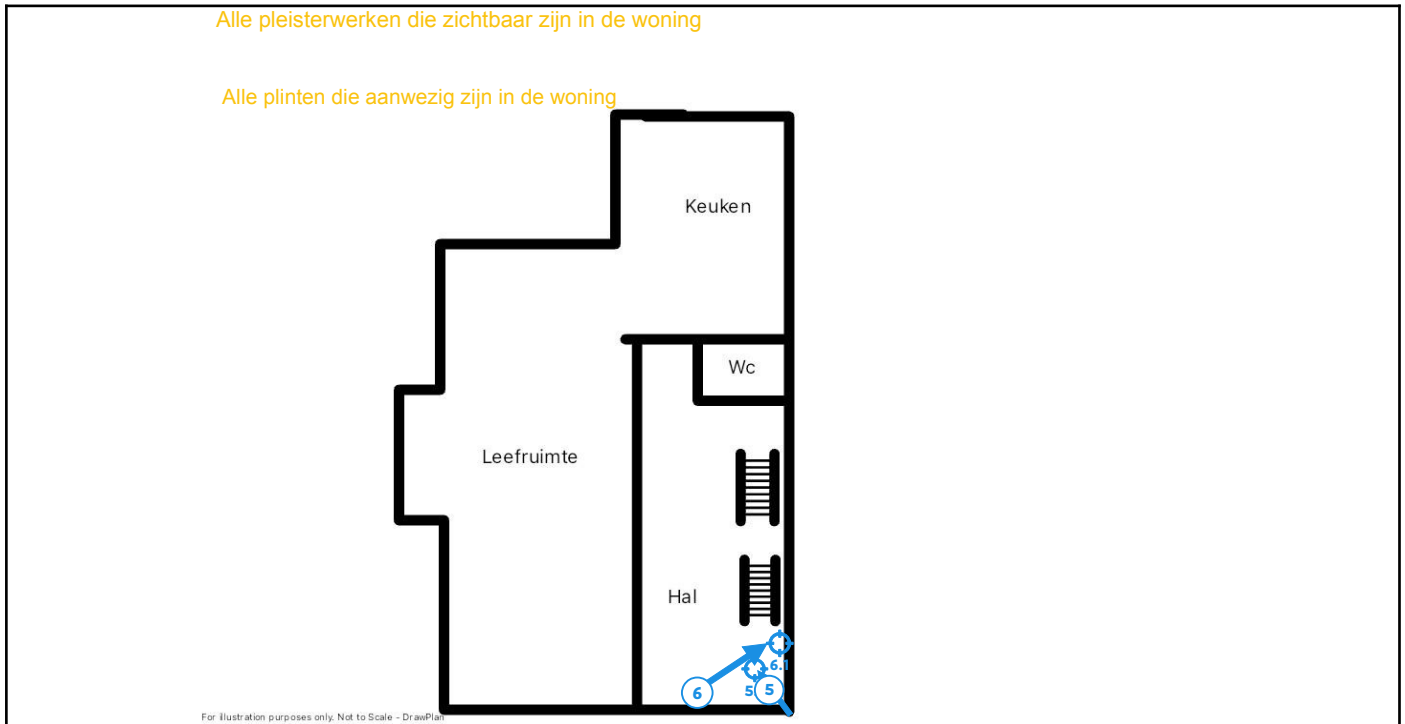
Plan 1.2: Gelijkvloers

Beschrijving	Type	Actie
4. Plinten	Advies	-
5. Pleisterwerk plafonds	Geen asbest	-
5.1 Code: 2	Mengmonster	-
6. Pleisterwerk wanden	Geen asbest	-
6.1 Code: 1	Mengmonster	-

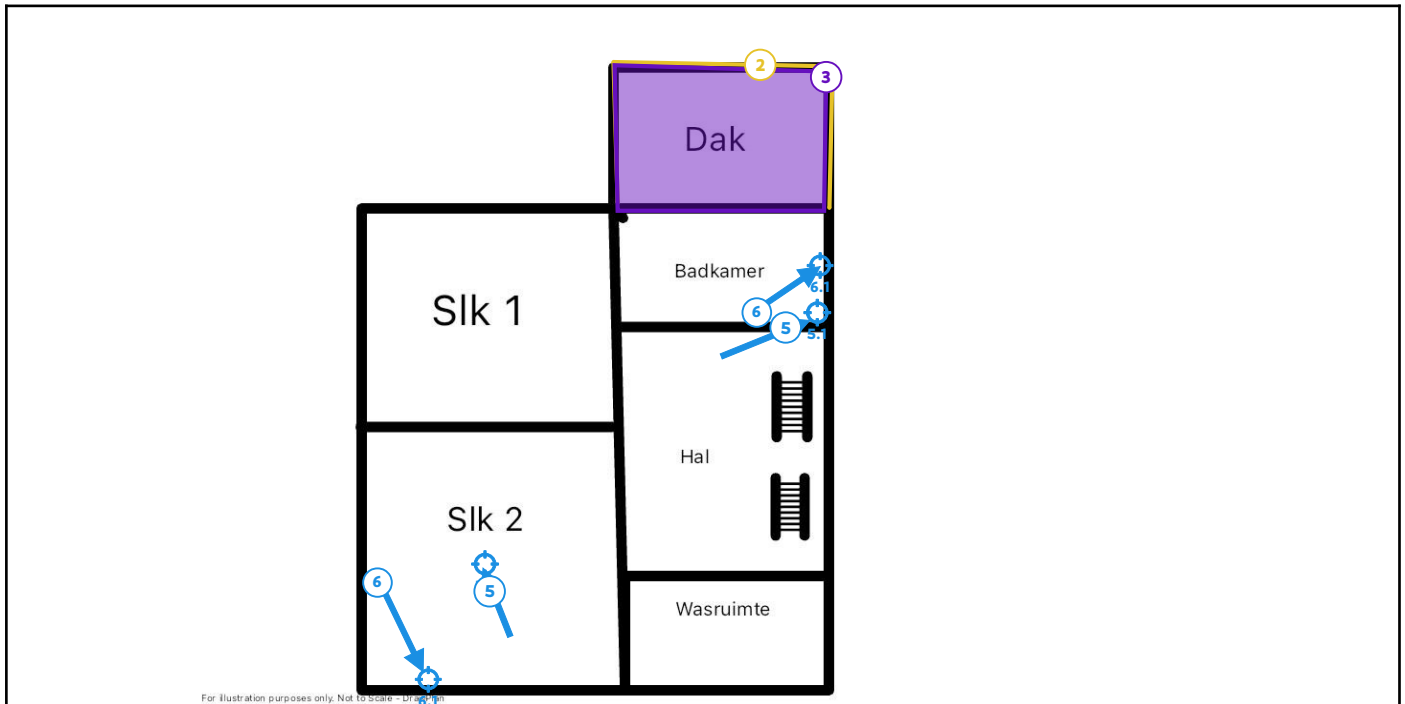
Plan 1.3: Verdiep +1

Beschrijving	Type	Actie
2. Deksteen	Asbestmateriaal	Zorgvuldig beheren
3. Onderliggende dakbedekking	Advies	-
5. Pleisterwerk plafonds	Geen asbest	-
5.1 Code: 2	Mengmonster	-
6. Pleisterwerk wanden	Geen asbest	-
6.1 Code: 1	Mengmonster	-
